### 29 DE JULIO DE 2020

# ESTUDIO DE LAS POSIBLES CAUSAS DEL AFLORAMIENTO EXCESIVO DE BIOMASSA VERDE EN EL VASO DE LA LAGUNA DEL PARQUE DE LOS PRÍNCIPES, SEVILLA.

JULIÁN LEBRATO MARTÍNEZ. DIRECTOR GRUPO BIOTAR INGENIERÍA. RNM-159 PAIDI. JUNTA DE ANDALUCÍA. UNIVERSIDAD DE SEVILLA

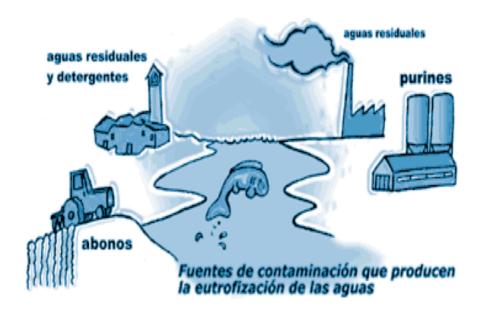
Ilustración 1. Fuentes de contaminación por nitrógeno.

Una de las principales fuentes de contaminación por nitrógeno es la escorrentía procedente de tierras agrícolas, la mayoría del fósforo proviene de hogares, de la industria y de uso agrario en fertilizantes.

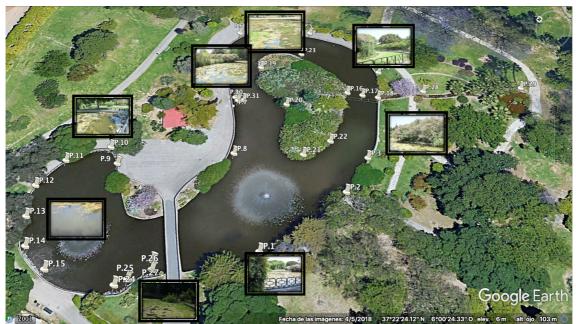
Parámetros medidos: Oxígeno disuelto, conductividad, redox, temperatura, fangómetro. Se realiza un mapeo de 31 puntos distintos a lo largo de todo el estanque, estratificados en superficie, medio y fondo donde es posible, con un total de 333 determinaciones in situ en la primera campaña.

Ilustración 5. Puntos de mediciones in situ, en los puntos que fue posible se midieron los parámetros en superficie, medio y fondo.

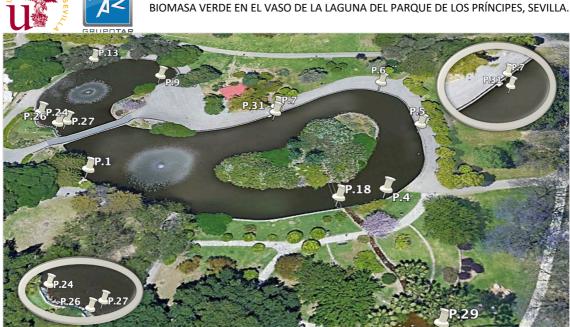
Se realiza un mapeo de 13 puntos distintos a lo largo de todo el estanque, estratificados en superficie y fondo.

En total fueron 129 determinaciones in situ en la segunda campaña y 203 en laboratorio. Con un total de 665 sumando las dos campañas de muestreo y mediciones in situ.

Ilustración 6. Puntos de mediciones in situ y toma de muestras, en los puntos que fue posible se midieron los parámetros en superficie y fondo.

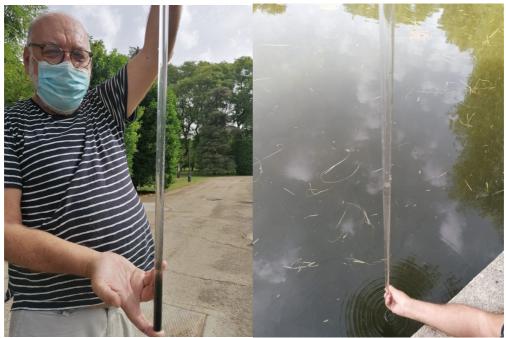
Se trata de una varilla de vidrio hueca, o de metacrilato, de poco diámetro que introducida en la masa de agua hasta el fondo del estanque permite hacer una inspección de la columna de agua a todo lo largo de la masa acuática y definir el nivel de fangos existentes en el medio.

Ilustración 7. Fangómetro con muestras de la laguna del Parque de los Príncipes, tomadas el día 8 de julio 2020 en el entorno de la sobrealimentación observada y en zonas diferentes de la misma no sometidas a dicha presión de nutrientes.

Realizadas las pruebas con el fangómetro, se detecta un cierto nivel de fangos negros de fondo, mínimo pero significativo. Esta cantidad de fangos no se ha observado en ningún otro punto del mapeo del estanque.

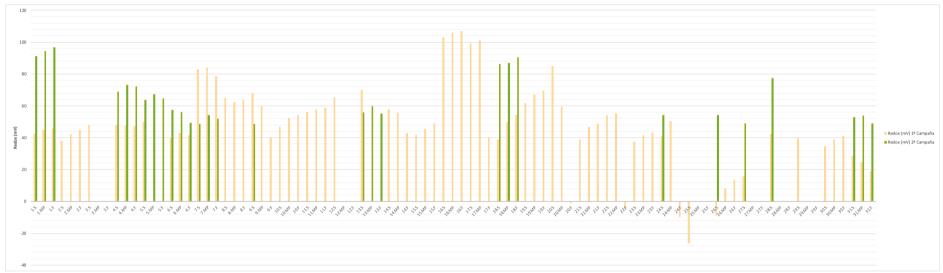
Gráfica 4. Resultados obtenidos de Redox de los diferentes puntos de medición. Las columnas amarillas corresponden al día 14 de julio de 2020 y las de color verde, corresponden al día 20 de julio de 2020. S= Superficie, MP=Media Profundidad, F=Fondo.

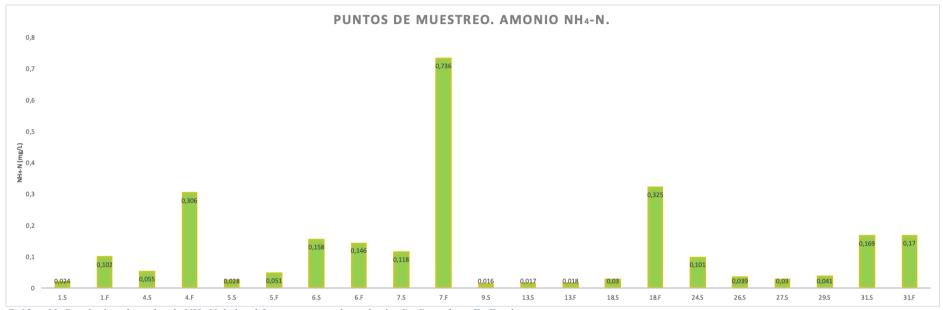
Gráfica 10. Resultados obtenidos de NH<sub>4</sub>-N de los diferentes puntos de medición. S= Superficie, F=Fondo.

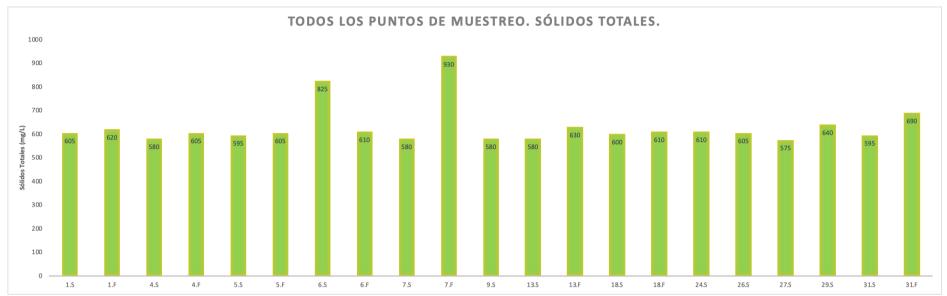
Gráfica 13. Resultados obtenidos de Sólidos Totales de los diferentes puntos de medición. S= Superficie, F=Fondo.

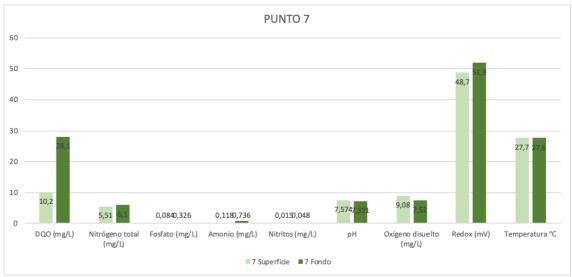
Gráfica 15.Resultados del punto 7

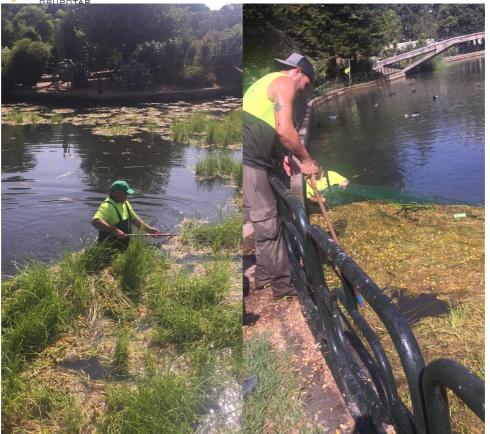
Ilustración 9. Fotos de la recogida de la biomasa por parte de TURBEPAL.

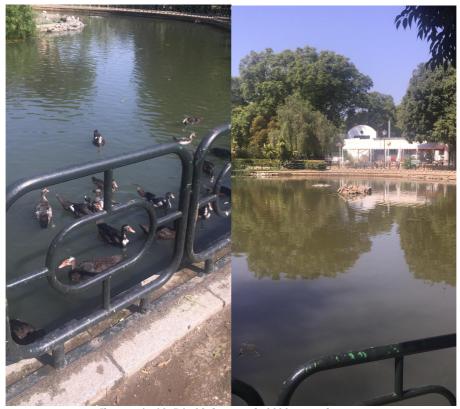
Ilustración 10. Día 28 de junio de 2020, zonas limpias.

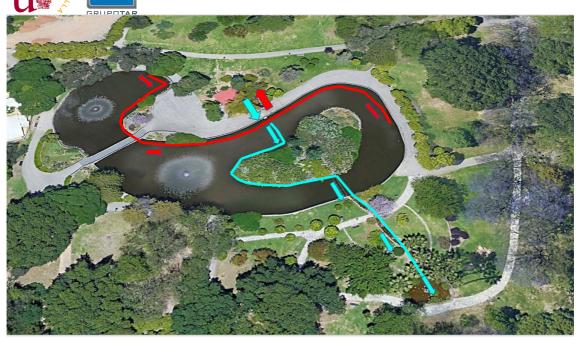
Anexo 3.- Esquema de circulación del agua en la laguna con definición de entrada y salida de la misma.

Gráfica 19. Propuesta de circulación de agua en la laguna
