Trabajo Fin de Máster

# Renaturalización del Río Choluteca a su paso por Tegucigalpa

Máster Ingeniería Ambiental

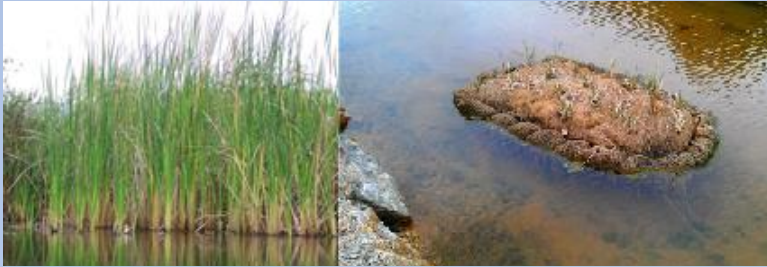
Emisión O<sub>2</sub> Disuelto → DBO↓  
Absorción de nutrientes (N y P)

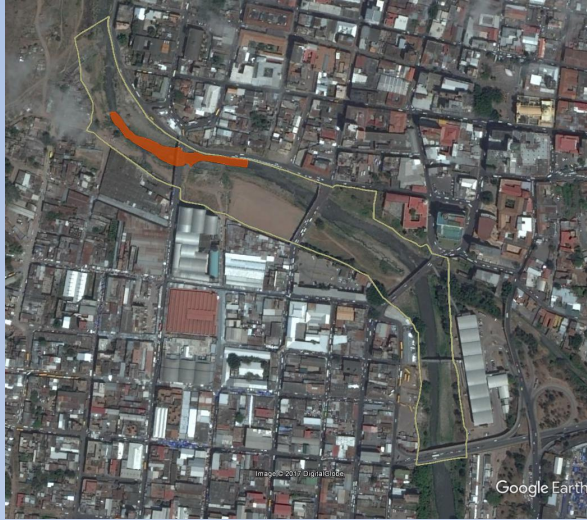
Tramo 240 m  
280  
Humedales  
Flotantes

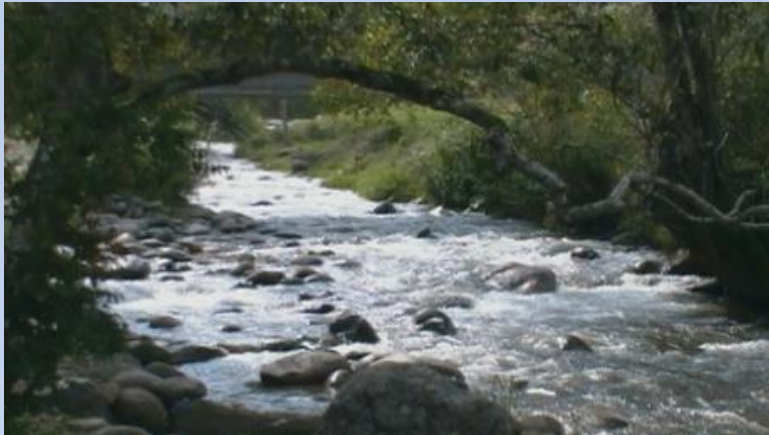
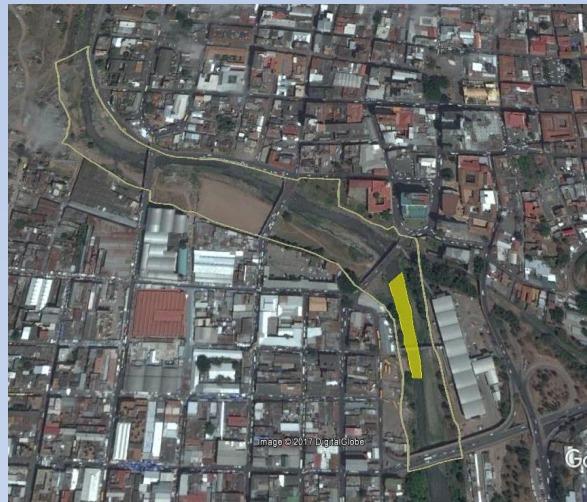
2666 m<sup>2</sup> → 1752 m<sup>2</sup>

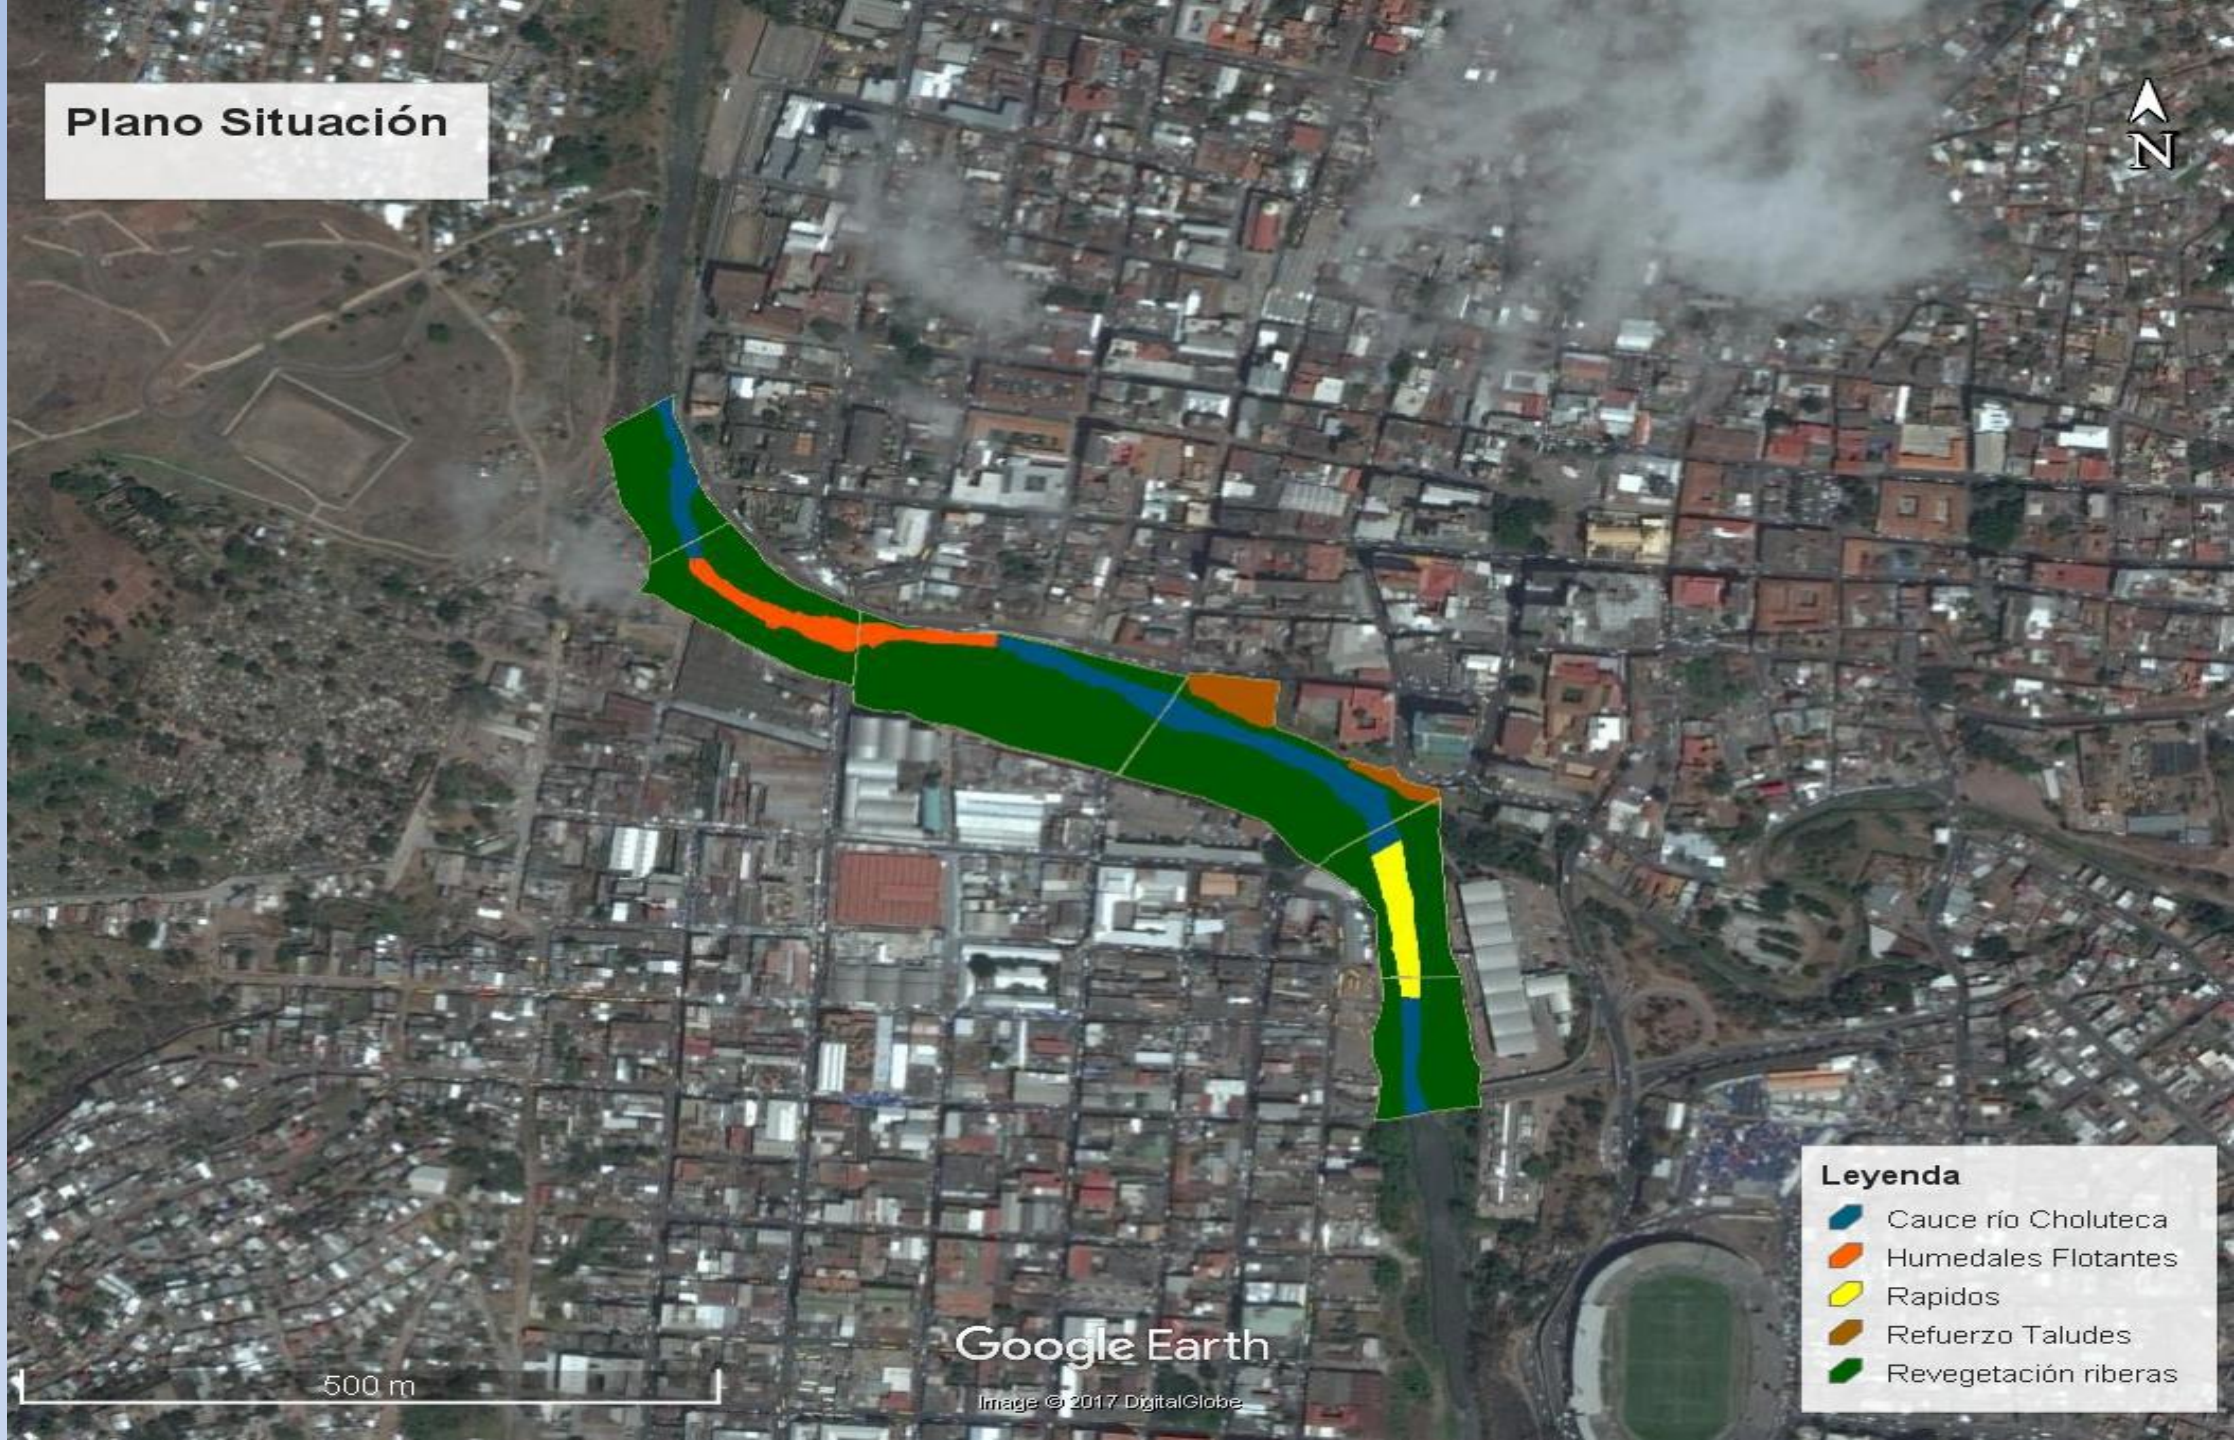
# Plano Situación

Cauce río Choluteca
  -

Humedales Flotantes
  -

Rápidos
  -

Refuerzo Taludes
  -

Revegetación riberas
