Trabajo Fin de Máster

Renaturalización del Río Choluteca a su paso por Tegucigalpa

Máster Ingeniería Ambiental

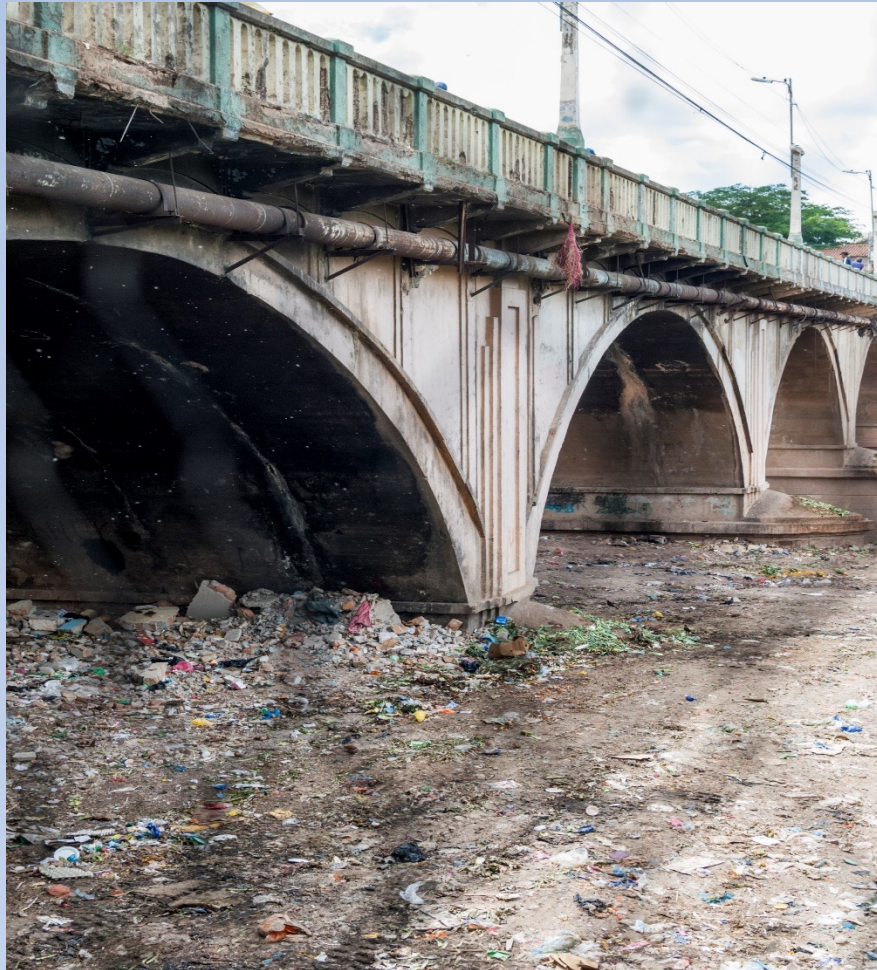
Calidad del Agua

Punto vertido a considerar	Punto de monitoreo asociado	DBO (mg/l)	DQO (mg/l)	SS (mg/l)
Grande del sur	STIBYS	540	900	360
Guacerique	El Country y Juan Ramón Molina	480	800	320
Sapo	El Sapo	480	1000	360
Cerro grande	-	330	550	220
Chiquito	Chiquito/La Pagoda	360	600	240

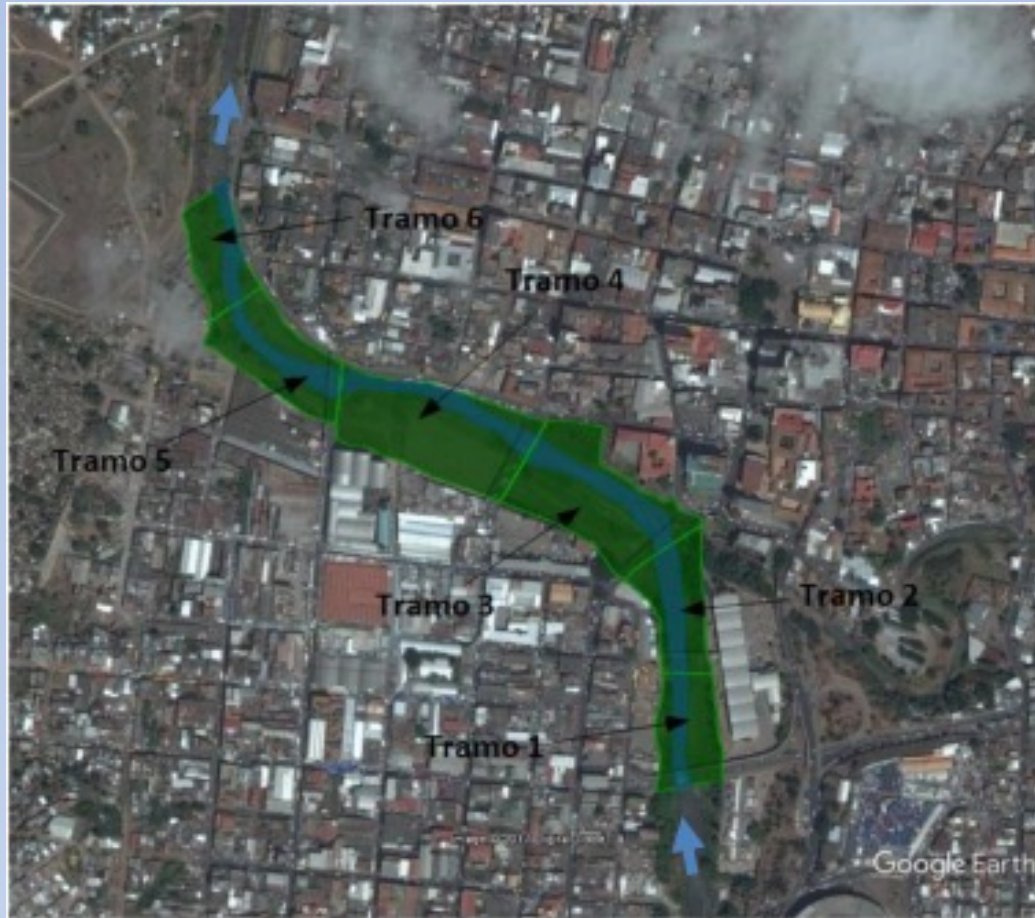
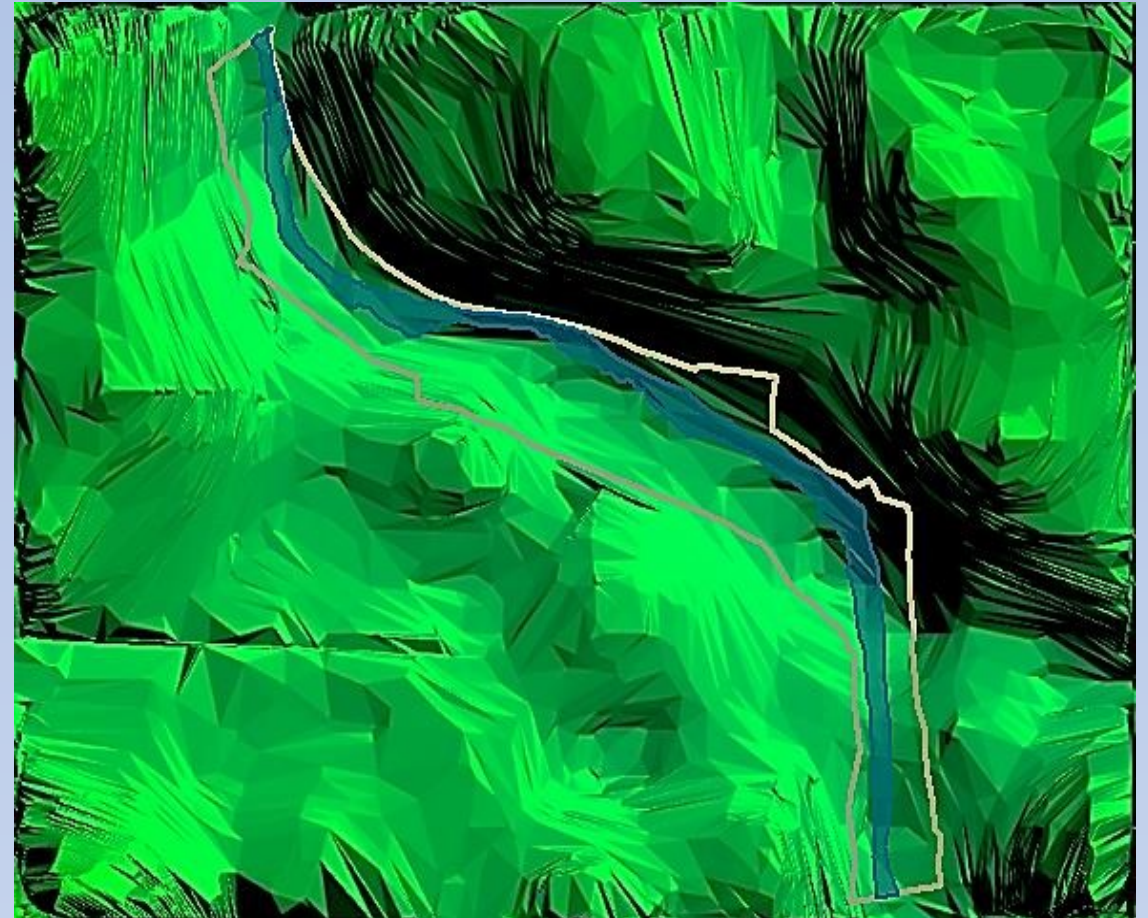
Delimitación de la zona de actuación

Tramo piloto de 1 Km de extensión del río

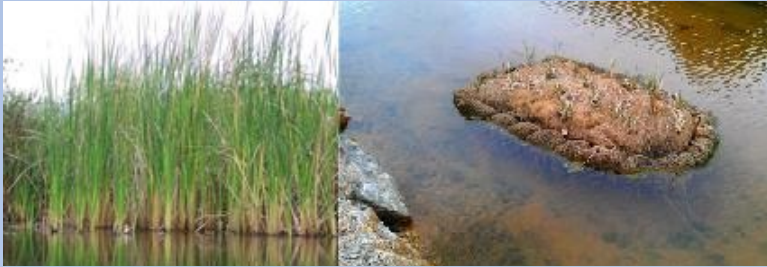
Plantas acuáticas de ribera y Humedales flotantes

Emisión O₂ Disuelto → DBO↓
Absorción de nutrientes (N y P)

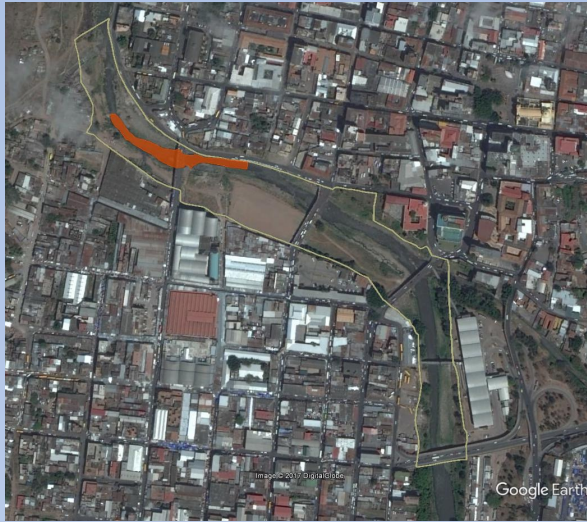
Tramo 240 m
280
Humedales Flotantes

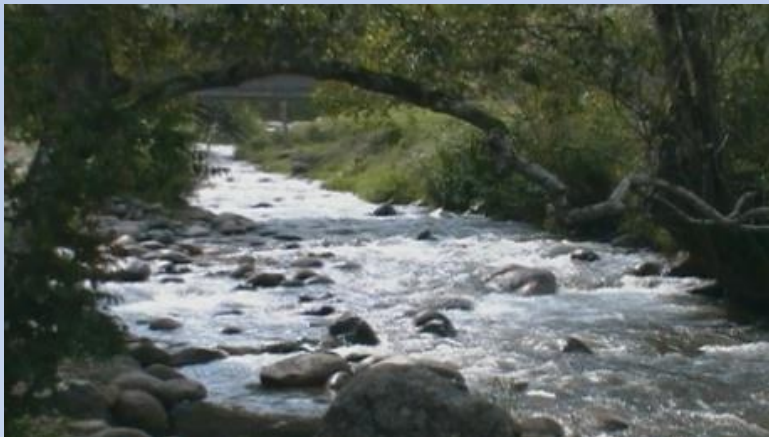
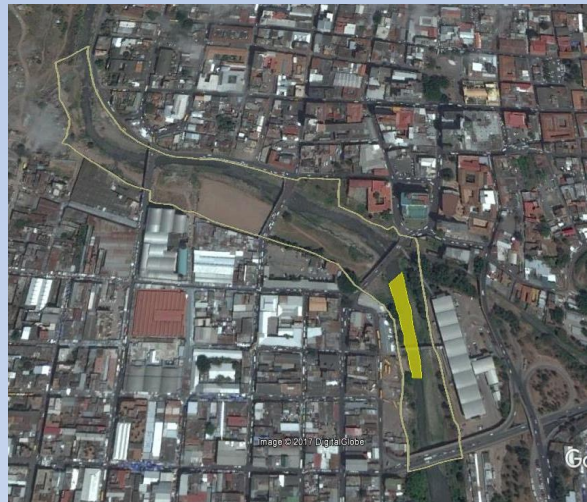
Rápidos Artificiales

2666 m² → 1752 m²

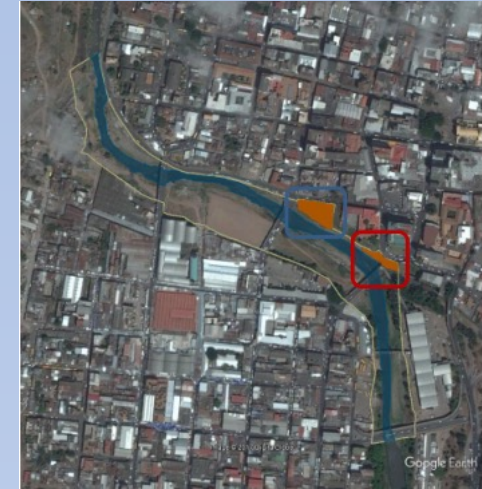
Estabilización de taludes

Estabilización Pasiva y Activa

Control de la erosión y deslizamientos
