1 Congreso Ríos urbanos: Renaturalización del Río Choluteca a su paso por Tegucigalpa

Daniel Flores Hinojosa
Ángel González Morales
Julián Lebrato Martínez

Bosque Anxanar / Grupo Tar, Ingeniería para
transformar. junio, 2021.

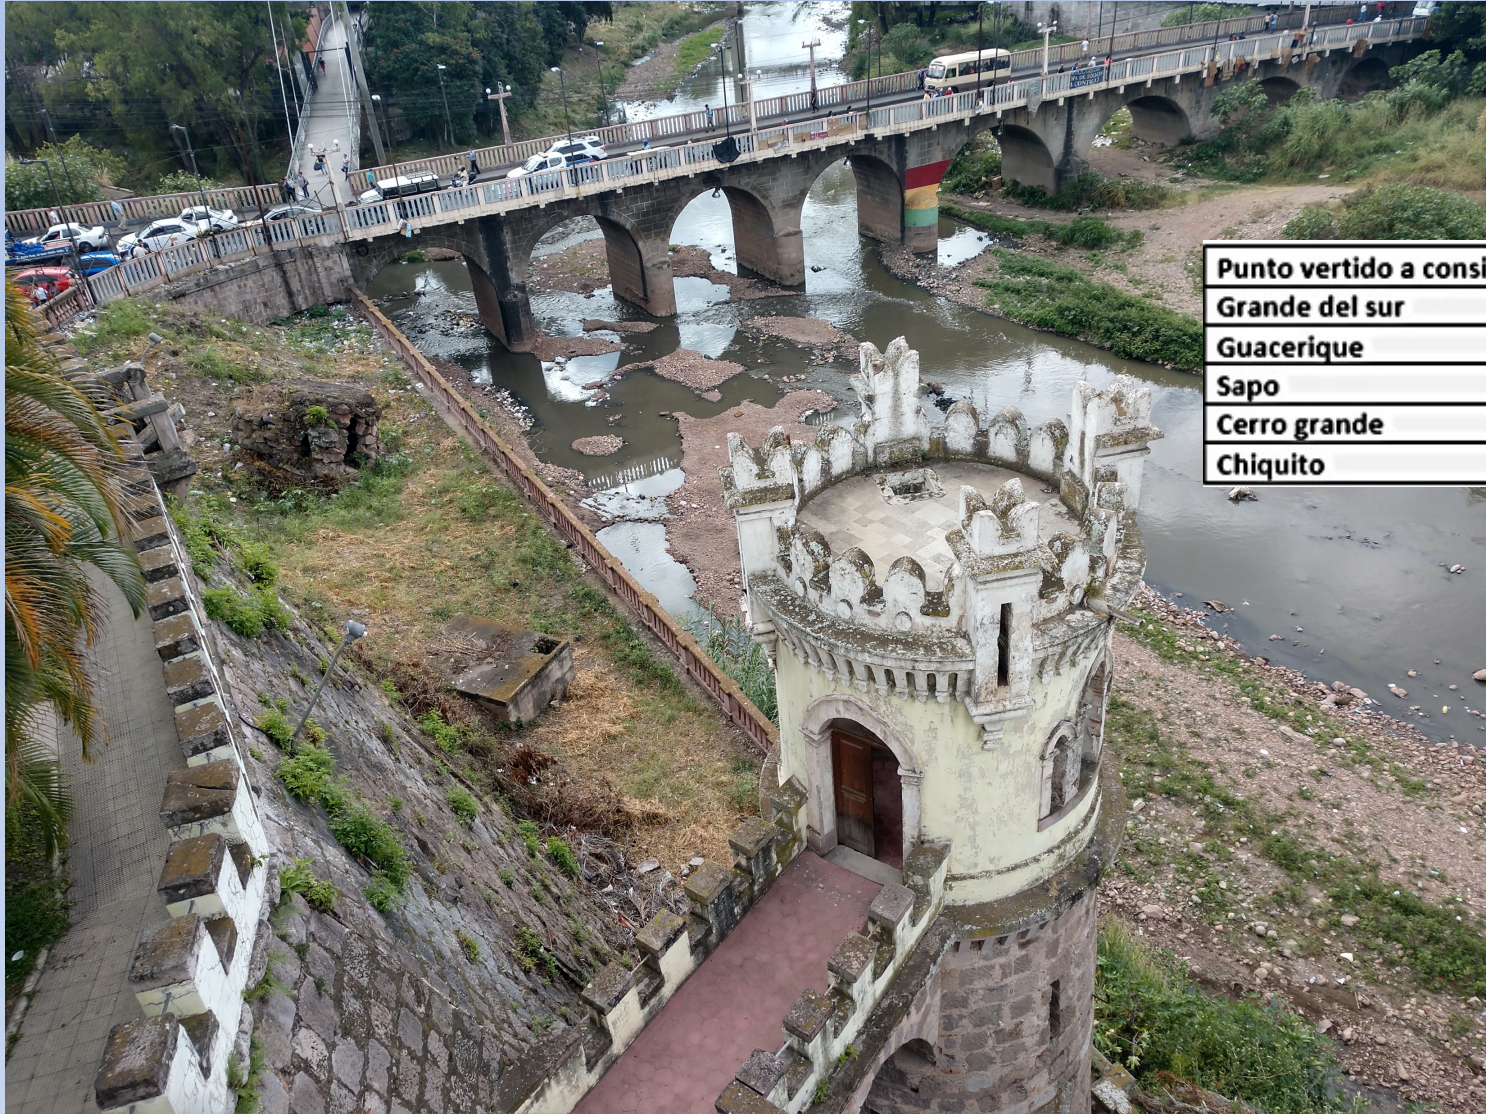
Estudio de prefactibilidad de saneamiento y drenaje de la ciudad de Tegucigalpa, Honduras, 2016 (BID).

Punto vertido a considerar	Punto de monitoreo asociado	DBO (mg/l)	DQO (mg/l)	SS (mg/l)
Grande del sur	STIBYS	540	900	360
Guacerique	El Country y Juan Ramón Molina	480	800	320
Sapo	El Sapo	480	1000	360
Cerro grande	-	330	550	220
Chiquito	Chiquito/La Pagoda	360	600	240

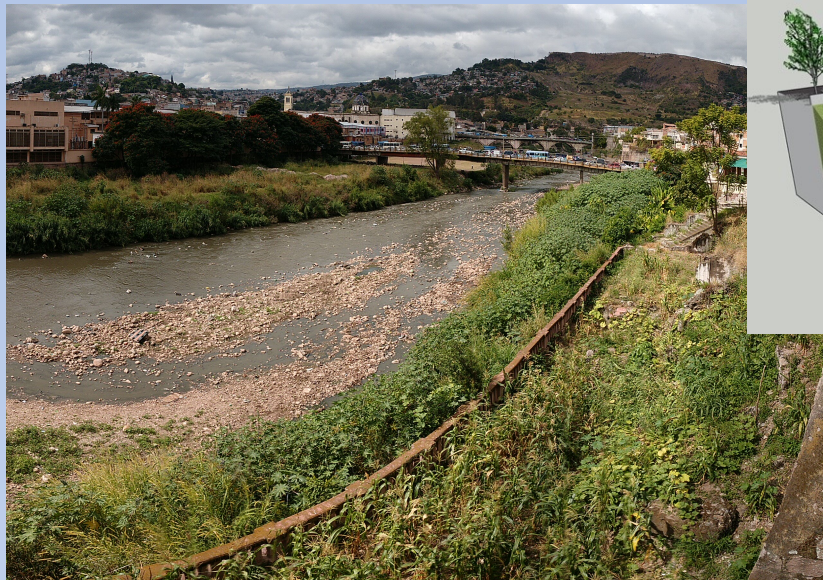
Estabilización de la ribera del Choluteca con doble espigón paralelo a la orilla, experiencia piloto de 20 m de ribera.

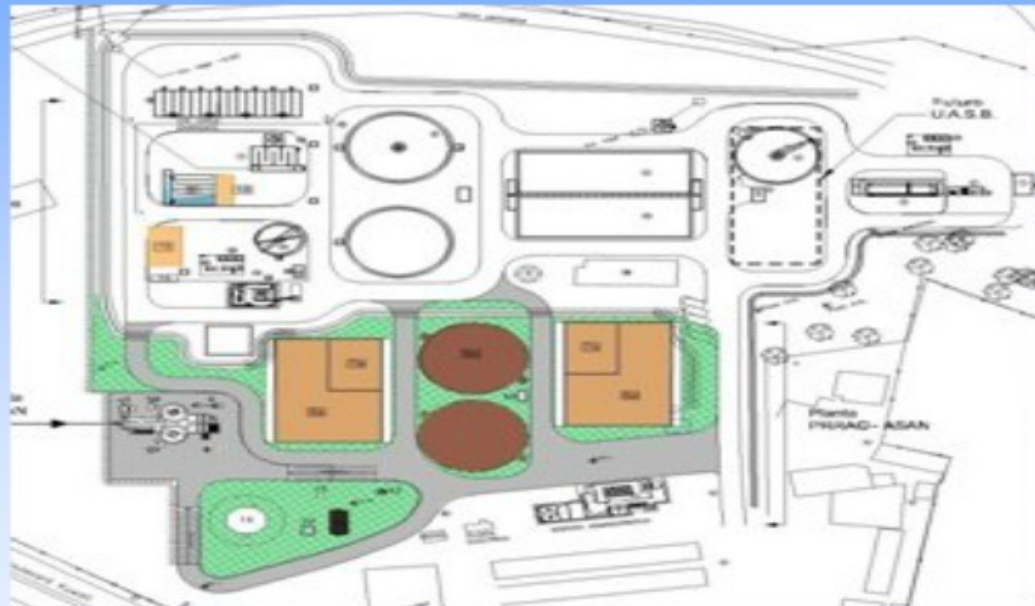
Actual

Existen dos Ptar anexas: la de San José y la de PPPrac San:
Se propone la integración de las dos PTARs de Tegucigalpa para aumentar el número de habitantes servidos (hasta llegar a tratar 350.000 habitantes) y, además, obtener biogás con producción de energía eléctrica para autoconsumo en la PTAR.

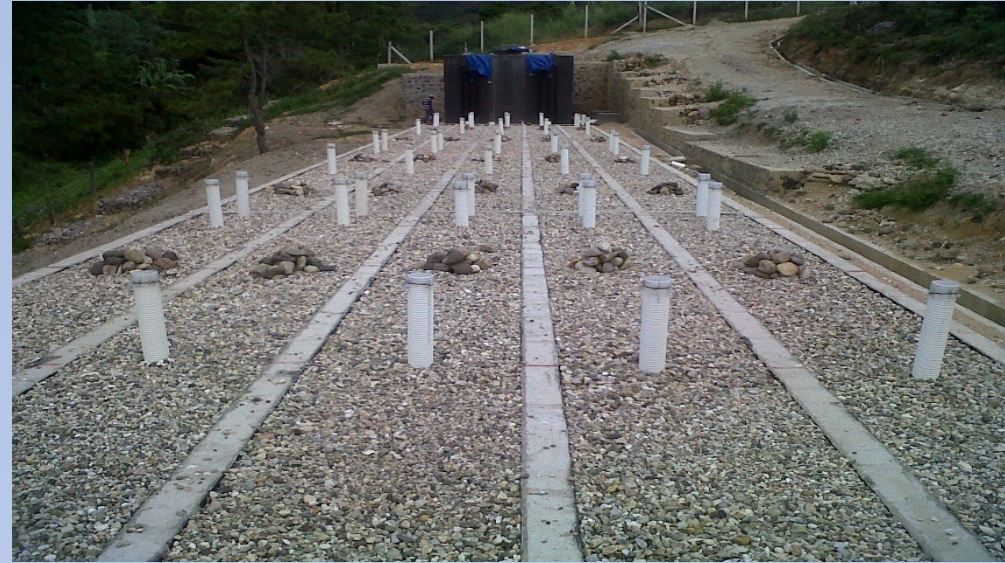
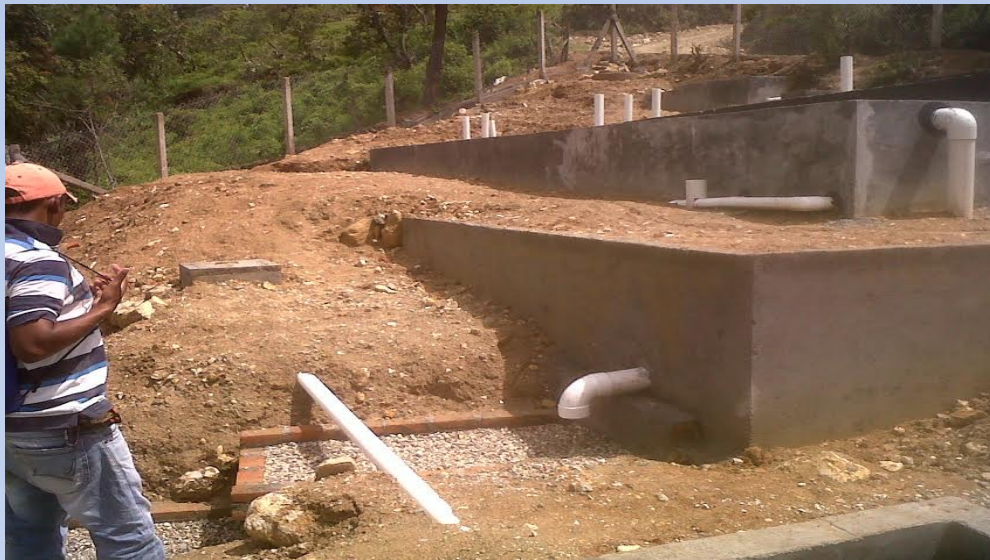
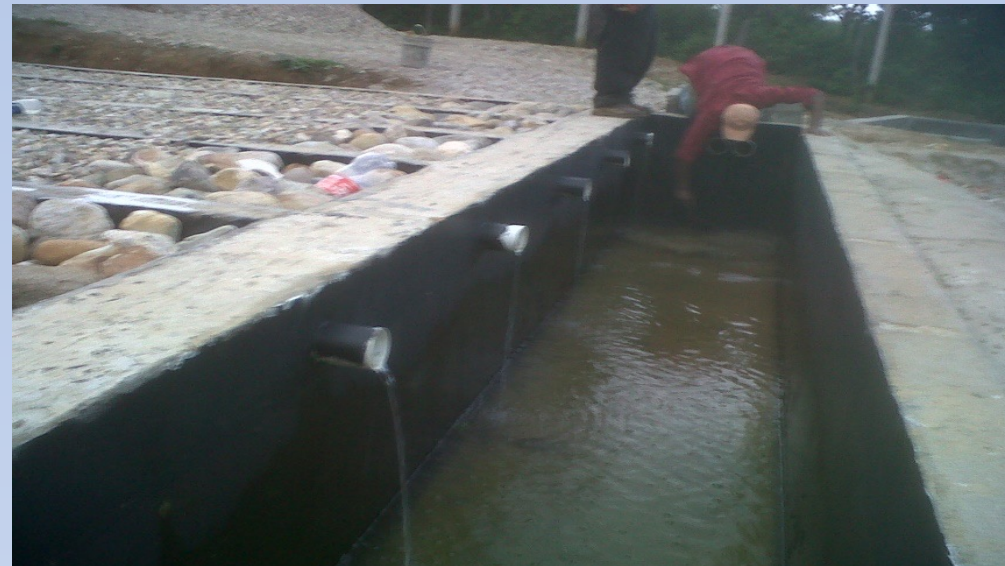
PTAR Ocotepeque (2.000 hab.), Llano largo y La labor → Construcción realizada por la empresa hondureña DOVELA con los diseños del Grupo TAR.

Las aguas tratadas cumplen con la normativa hondureña.

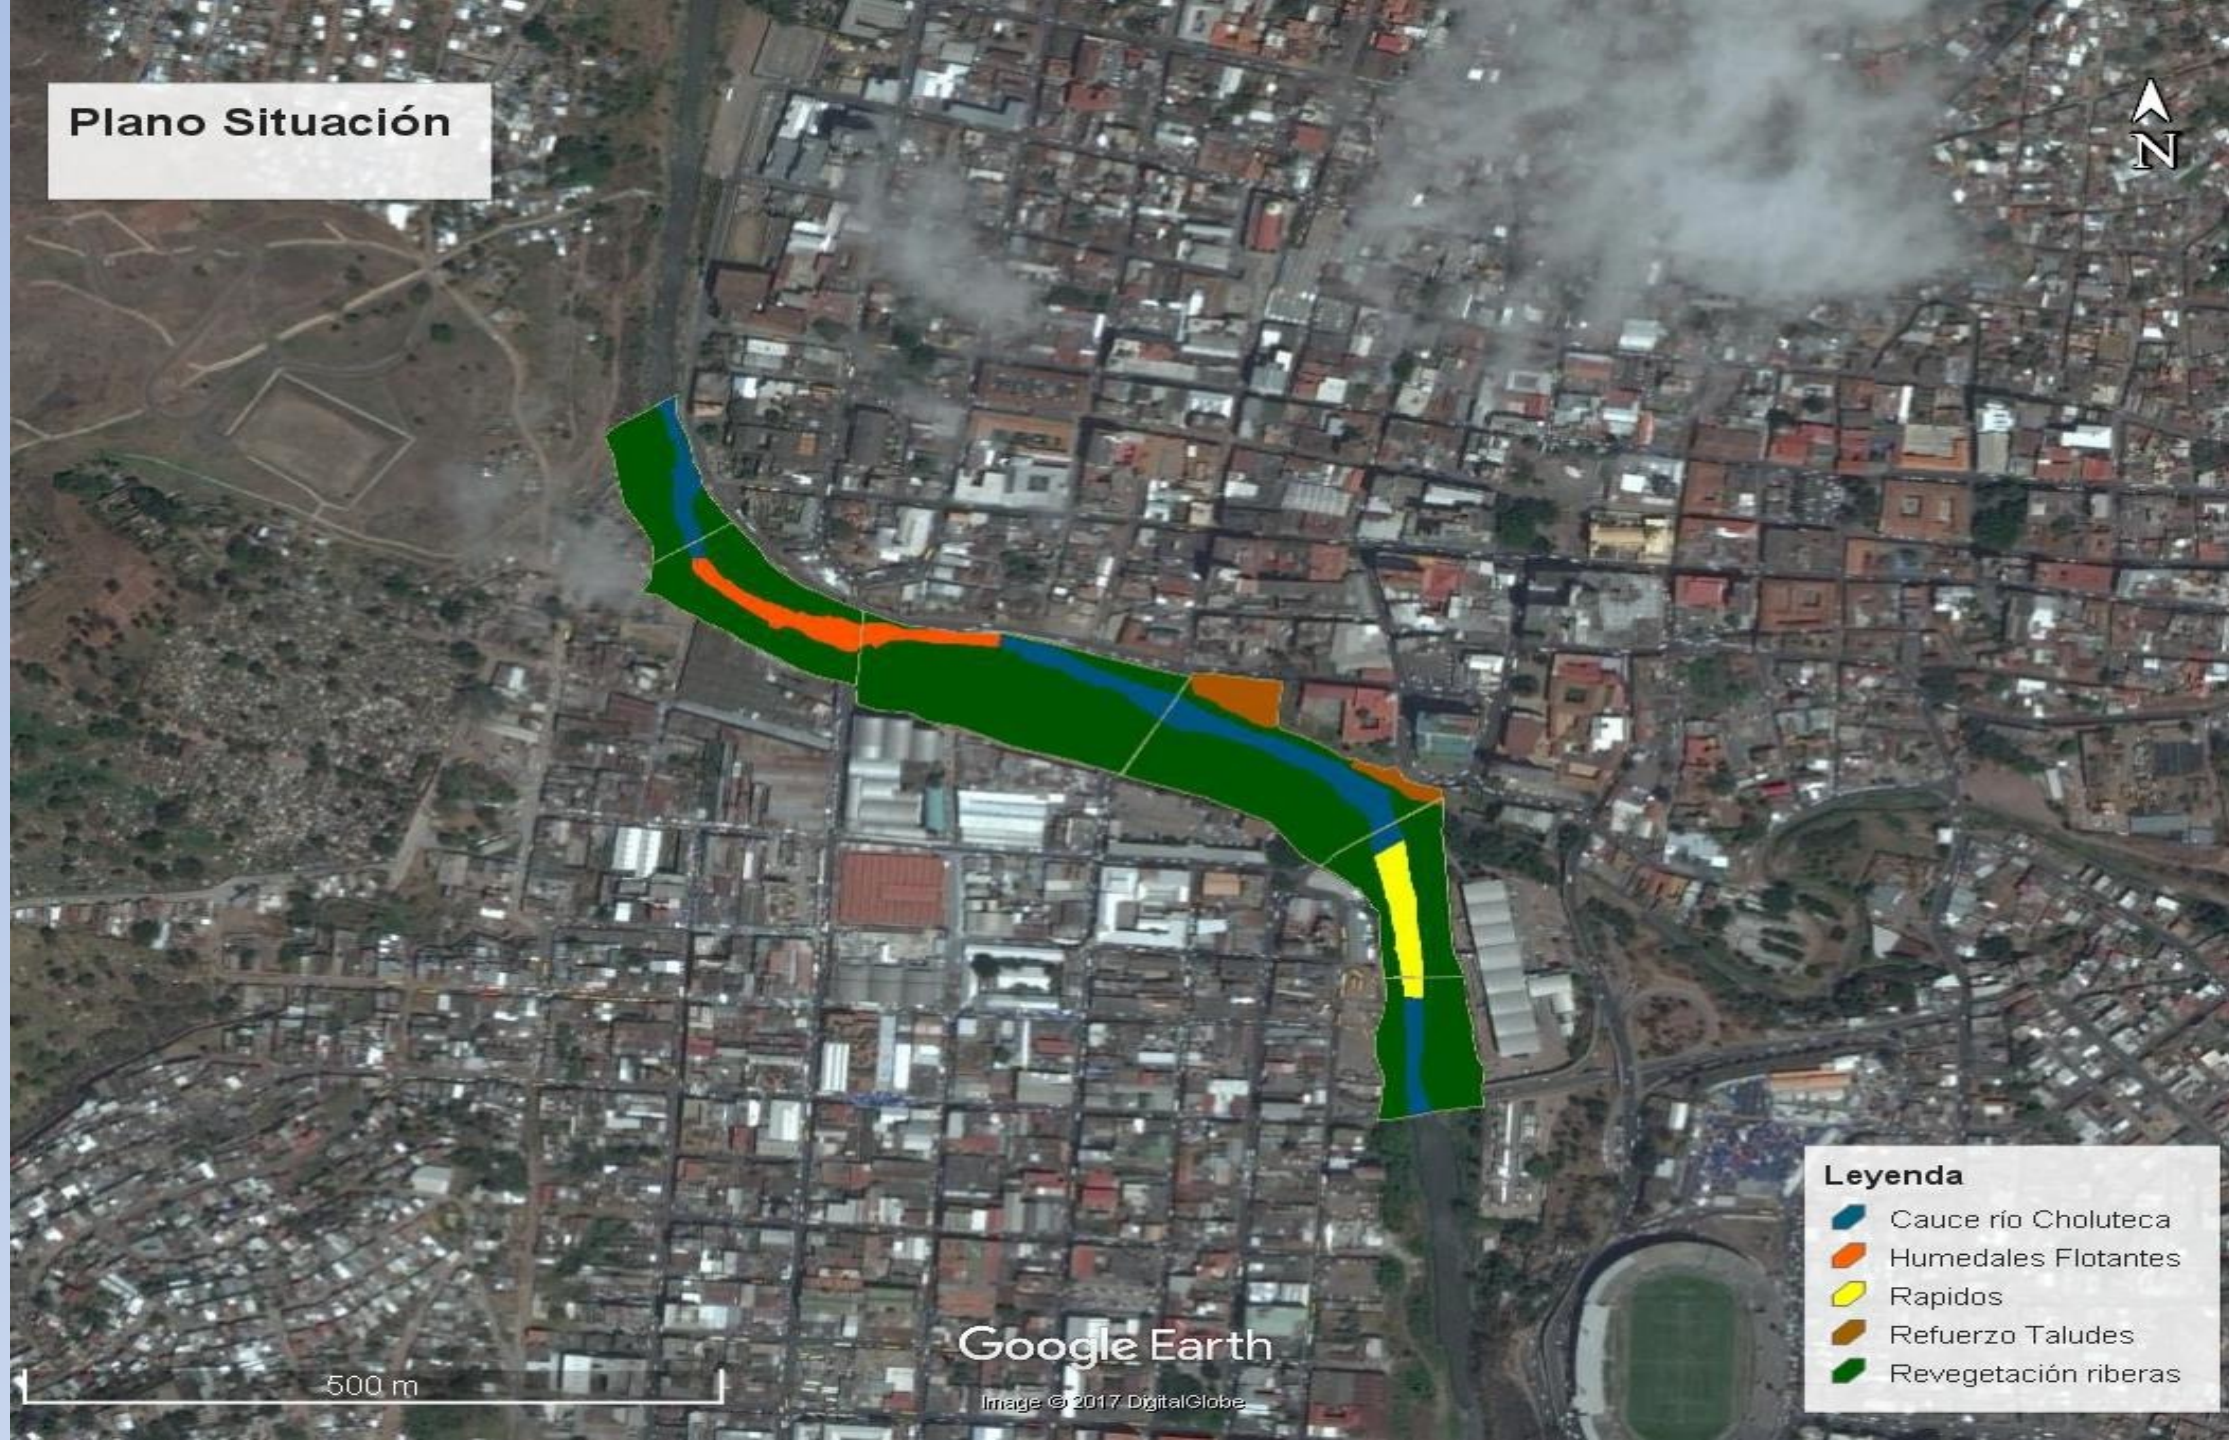
Plano Situación

Cauce río Choluteca
 -

Humedales Flotantes
 -

Rápidos
 -

Refuerzo Taludes
 -

Revegetación riberas
