Canal de plantas de la Planta experimental de Carrión de los Cespedes (Sevilla), Junta de Andalucía. 2010 hasta la actualidad.

En estos canales consturidos por el grupo Tar de la Univerisad de Sevilla en una experiencia piloto para definir los parámetros de diseño para su implementación en diferentes situaciones, se pretende aumentar considerablemente la calidad del agua para su posterior uso.

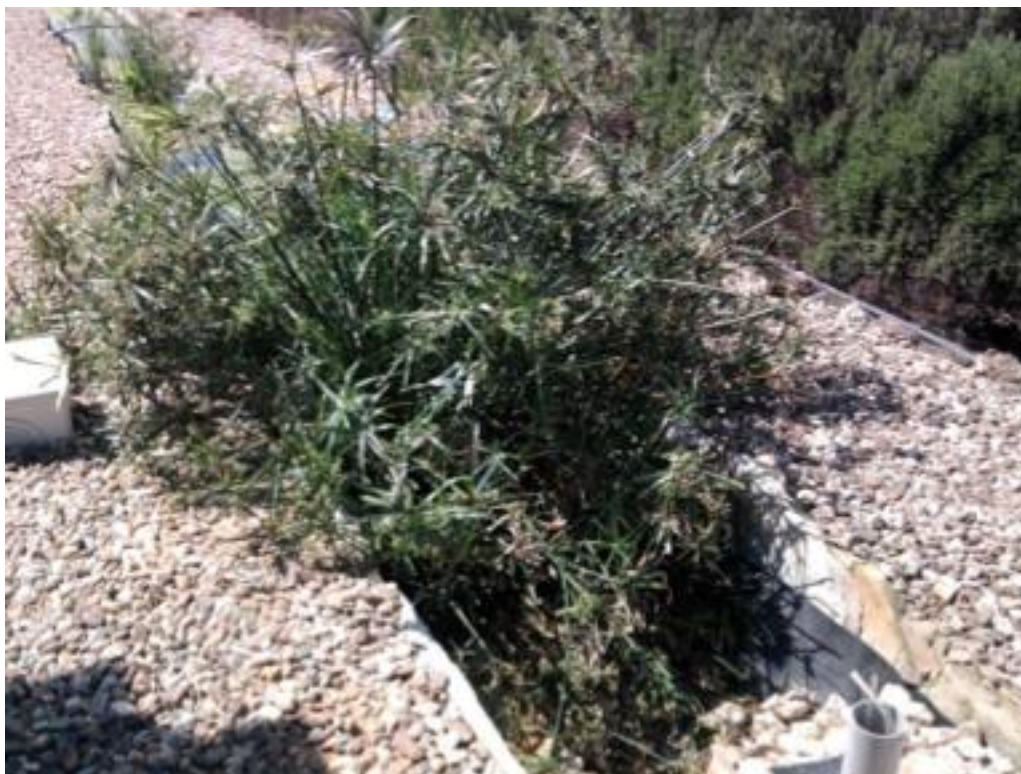
Primer tramo

Se encuentran paragüitas o papiros (*Cyperous alternifolius*) que al ser de gran tamaño ayudan a generar sombra en el canal impidiendo la afloración de algas.

Cada cierto tiempo se debe limpiar los paragüitas de ramas secas o rotas para que pueda seguir expandiéndose en el canal.

Se ha procedido a implantar parte de los paragüitas de las zonas más pobladas a otras partes del canal. Para ello ha sido necesario cortarlos de raíz y colocarlos entre las piedras del fondo para que se asienten.

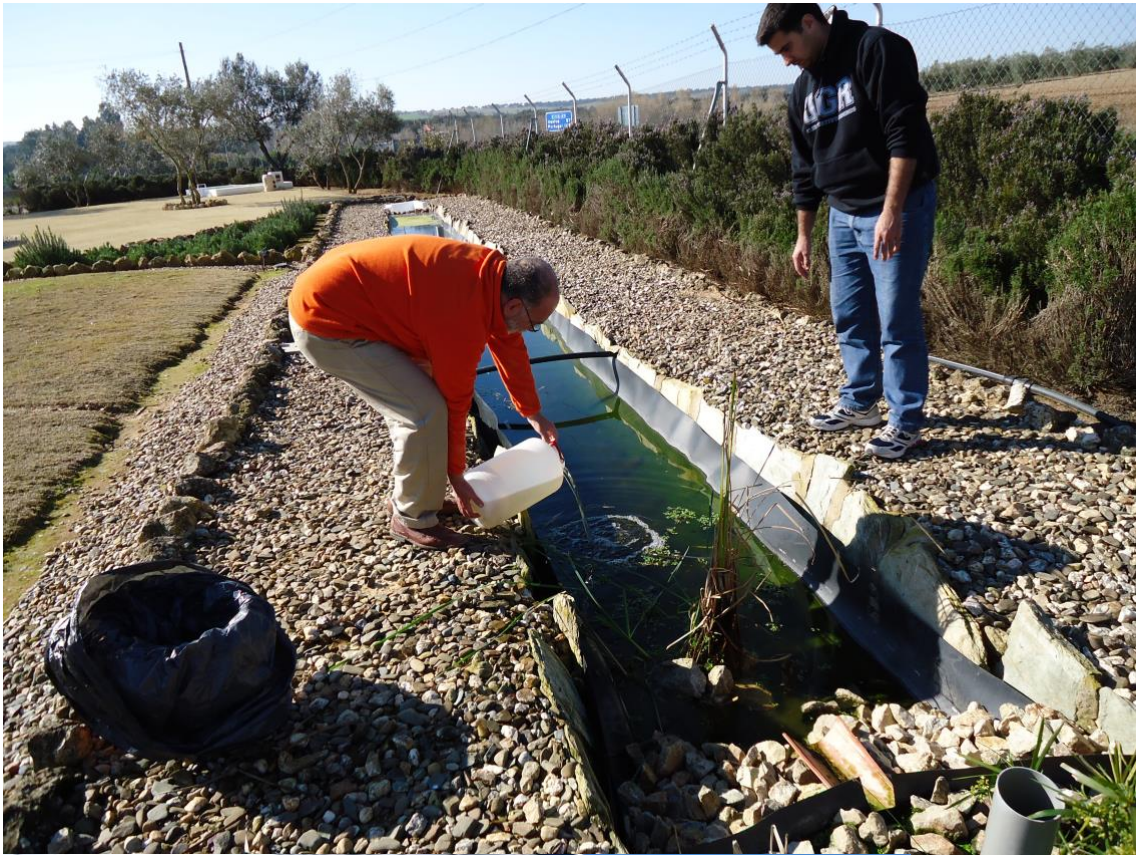
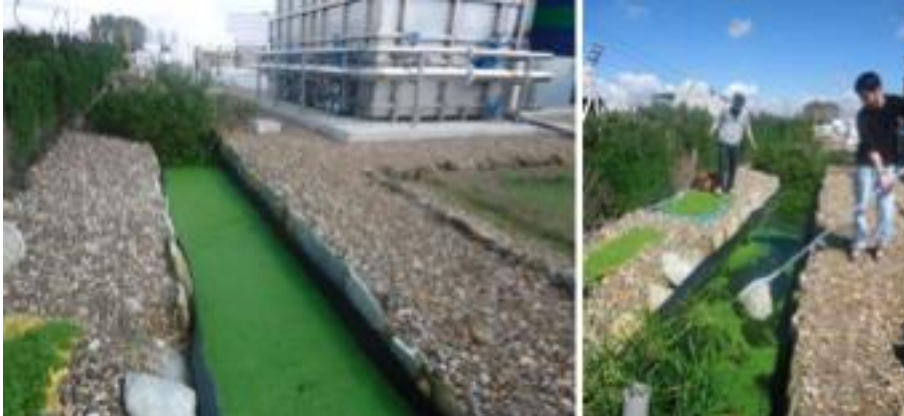
Posteriormente se sembró lemna, planta flotante que crece en primavera y tiene menos actividad en invierno.

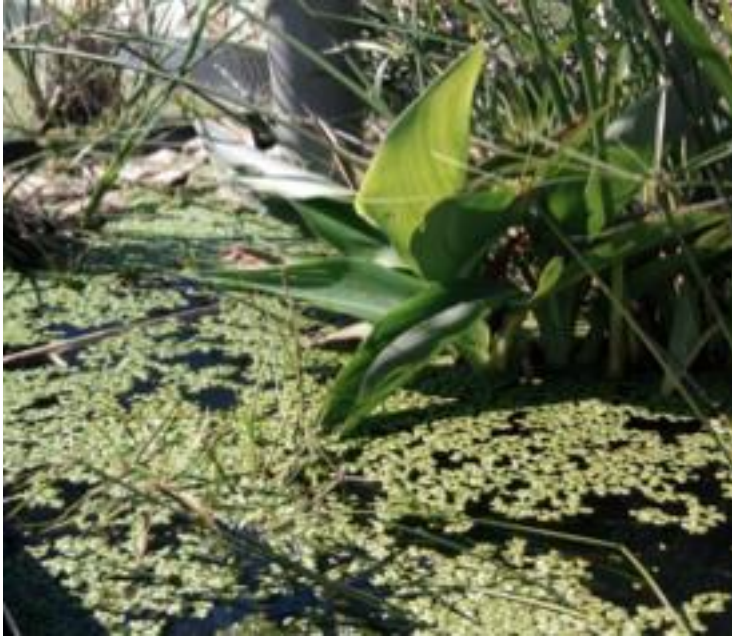
También hemos comprobado que la lemna se agrupa en zonas donde existen concentraciones de plantas.

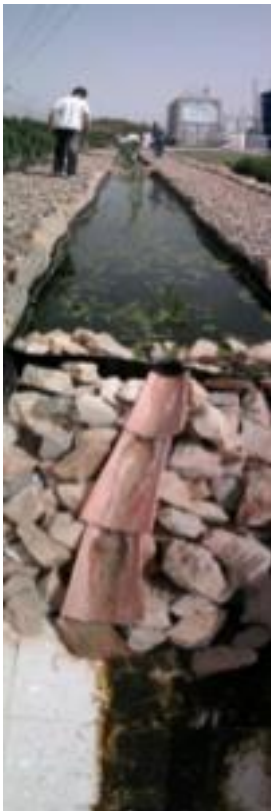
Tercer tramo

Se han plantado algunos paragüitas y se han colocado las tejas correctamente al final del tramo para que pueda fluir el agua hasta el final del canal y así controlar el caudal de salida del mismo.

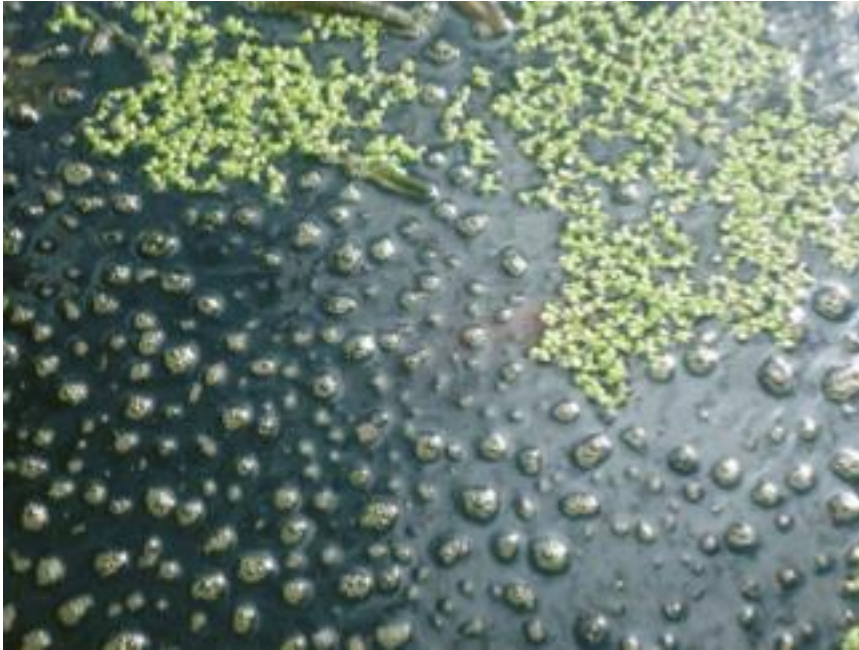
Primerasemana

La lemna ocupaba totalmente el primer tramo del canal de reutilización, se observó en esta zona que la

calidad del agua era alta a simple vista. Las condiciones eran idóneas en el segundo tramo para la adaptación de las carpas ya que existía gran cantidad tanto de algas como de lemna.

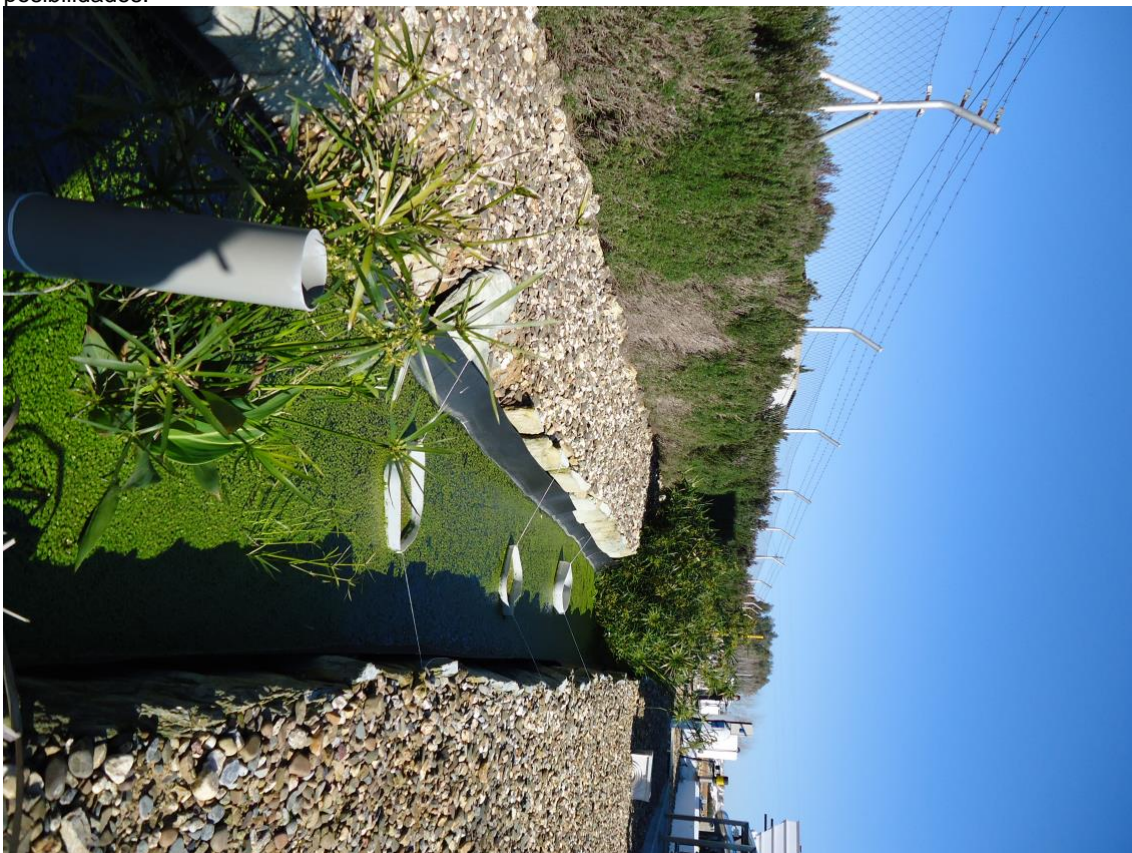
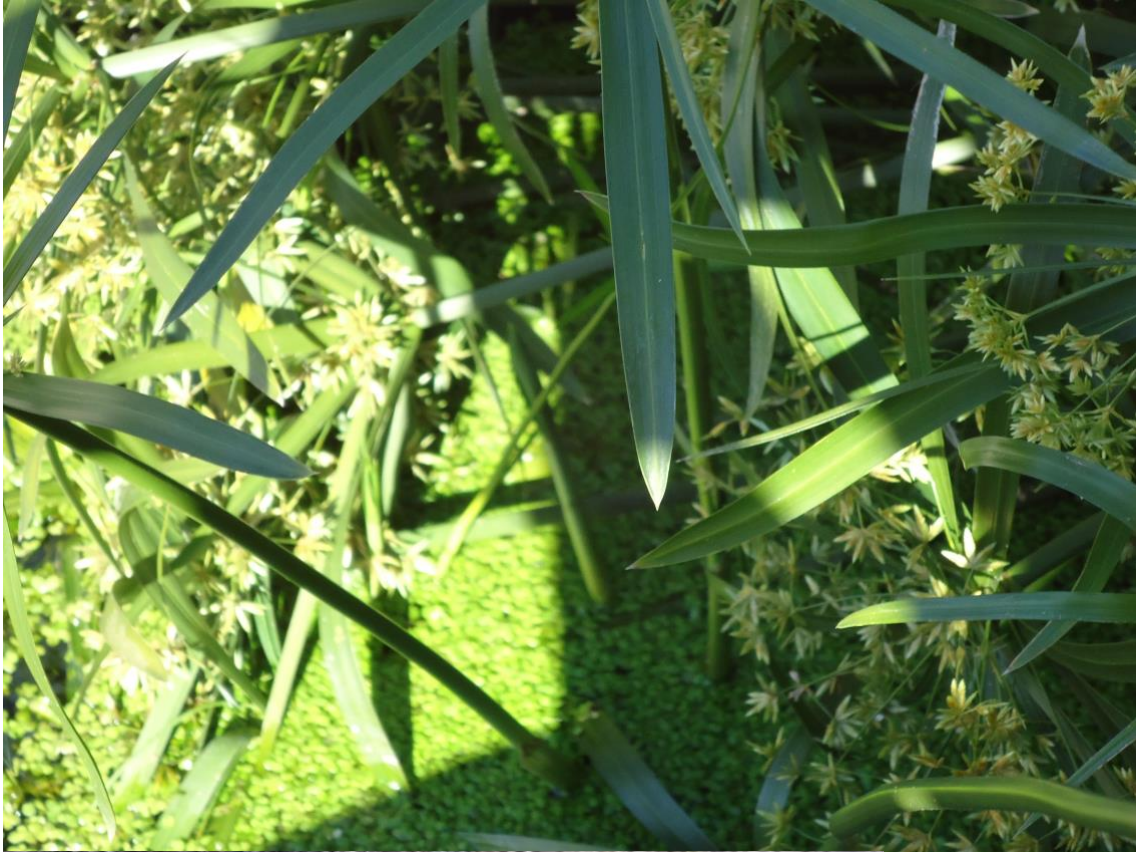
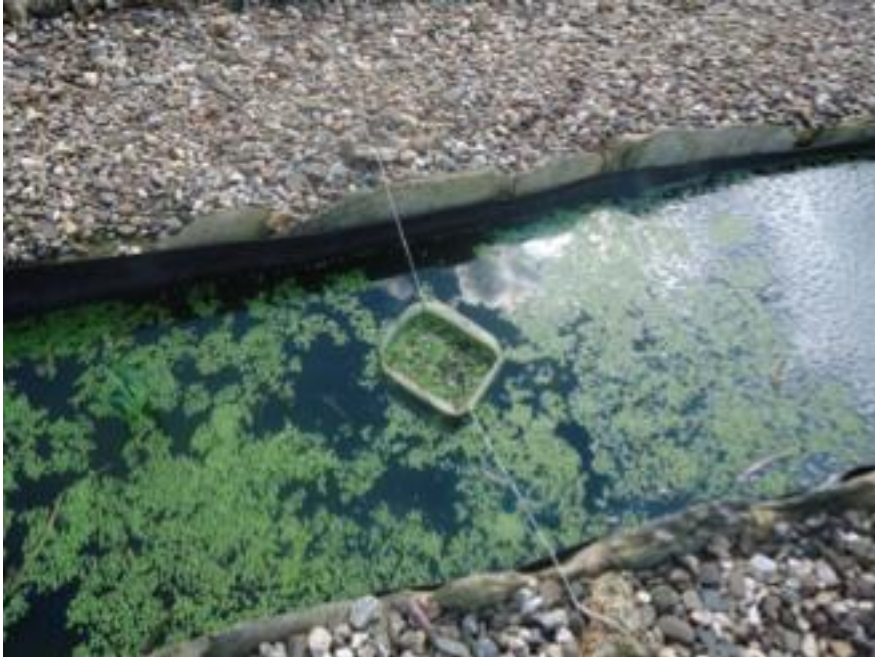
Se observó en el último tramo que apenas había algas y la claridad era buena. Se introdujeron en el canal orejas de elefante, otras plantas flotantes, que fueron aisladas por medio de recintos de plástico para asegurar que la lemna no predomine sobre ésta y así estudiar diferentes posibilidades.

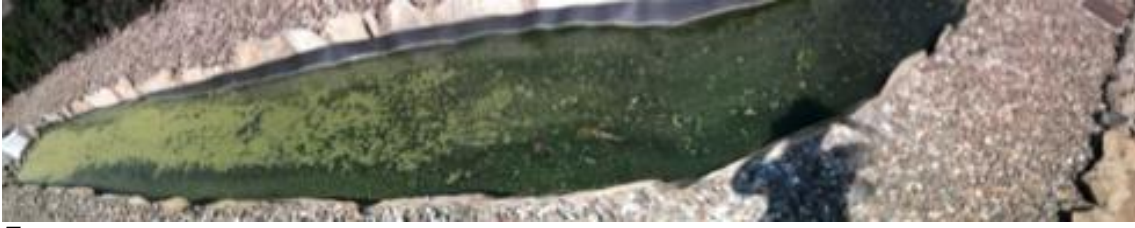
Segunda semana

Las orejas de elefante plantadas la semana anterior no se adaptaron al canal y murieron. Se volvió a retirar lemna en el primer tramo de la reutilización y la claridad del agua seguía siendo buena. Empezaron a aflorar algas filamentosas superficiales en el tercer tramo y en el segundo, observándose que en la superficie se creaban burbujas de oxígeno, disminuyendo la claridad del agua.

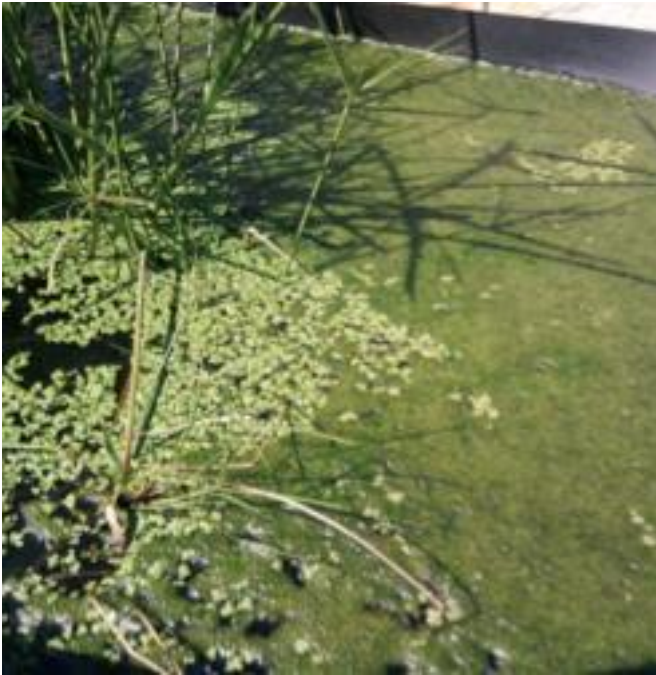
Tercera semana

Se ha observado que en el primer tramo del canal de reutilización la retirada excesiva de lemna de la semana anterior ha producido un aumento considerable de las algas filamentosas aumentando la turbidez del agua en gran medida, se observó también que la poca cantidad de lemna que quedaba, en comparación con pasadas semanas, se agrupaba en torno a las grandes plantas. Como consecuencia, la lemna fue agrupada en todas las grandes plantas del canal para que volviera a crecer con el objetivo de mejorar la claridad del agua sustituyendo a las algas aparecidas. En el último tramo la calidad era prácticamente igual a la de la semana anterior.

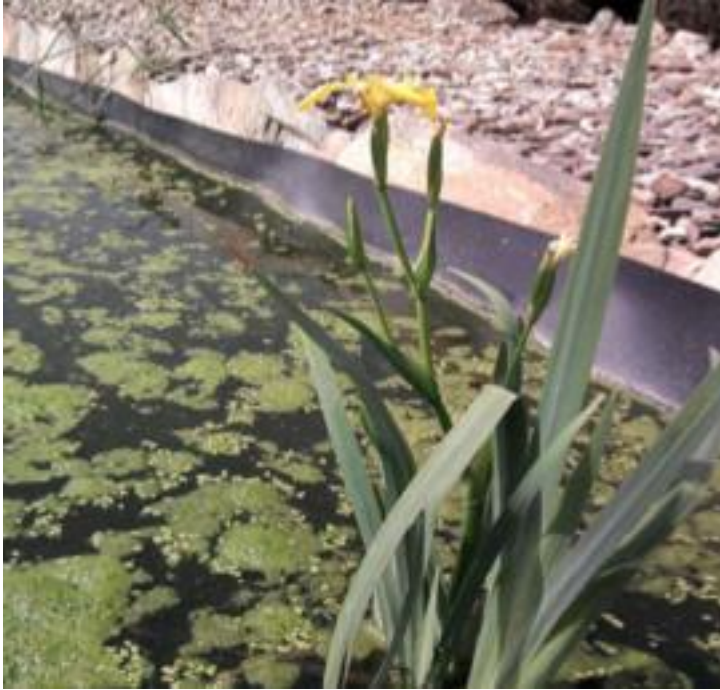
Cuarta semana

En el primer tramo las algas filamentosas se redujeron por el avance de la lemna, aunque no como las primeras semanas, ya que la claridad del agua aun era mala. Se ha detectado en esta parte del canal, que existían un gran número de larvas de mosquito en la superficie, también se observó como el **lirio de agua** floreció, demostrándose la gran adaptación de esta planta al canal.

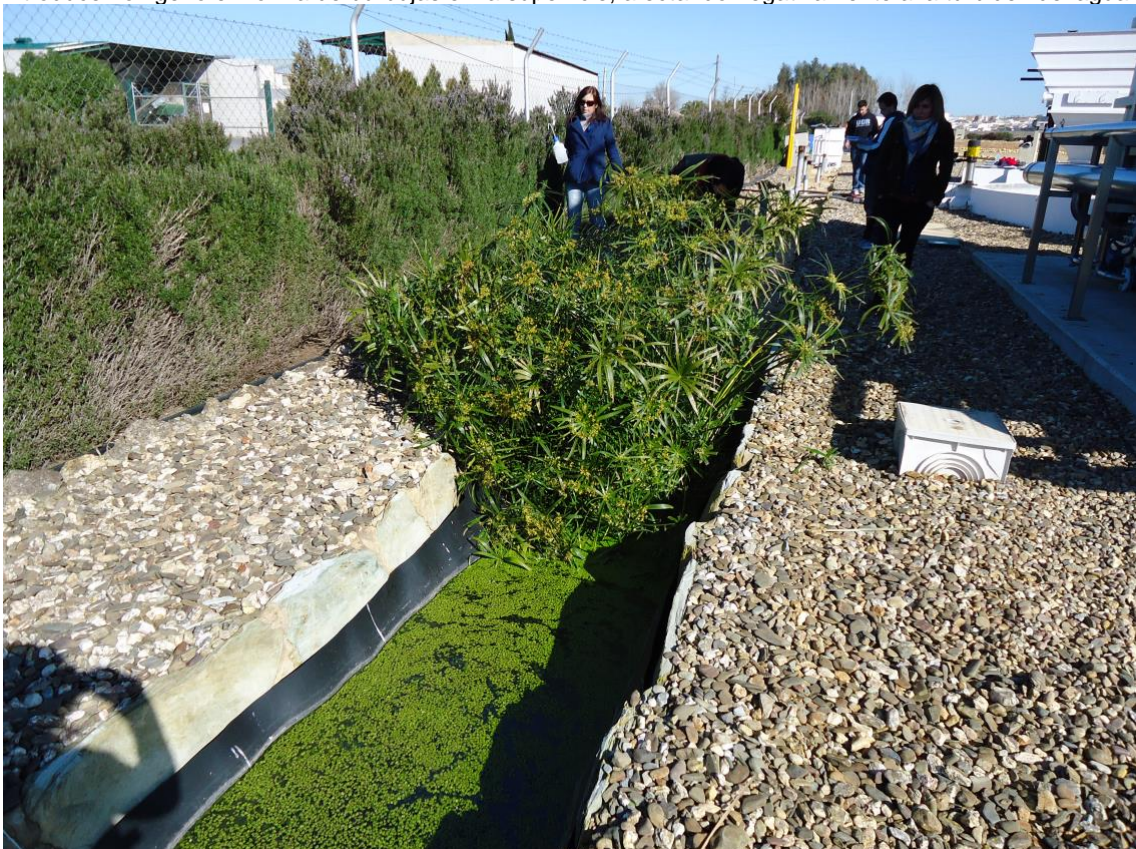
Como conclusión, se demuestra que la inclusión de plantas específicas en los tramos de reutilización han mejorado la calidad del agua, debido a la buena adaptación de las plantas al medio especialmente la lemna y los paragüitas. Se observa a su vez, que la aparición de algas filamentosas en el canal, introducen oxígeno en forma de burbujas en la superficie, afectando negativamente a la turbidez del agua.

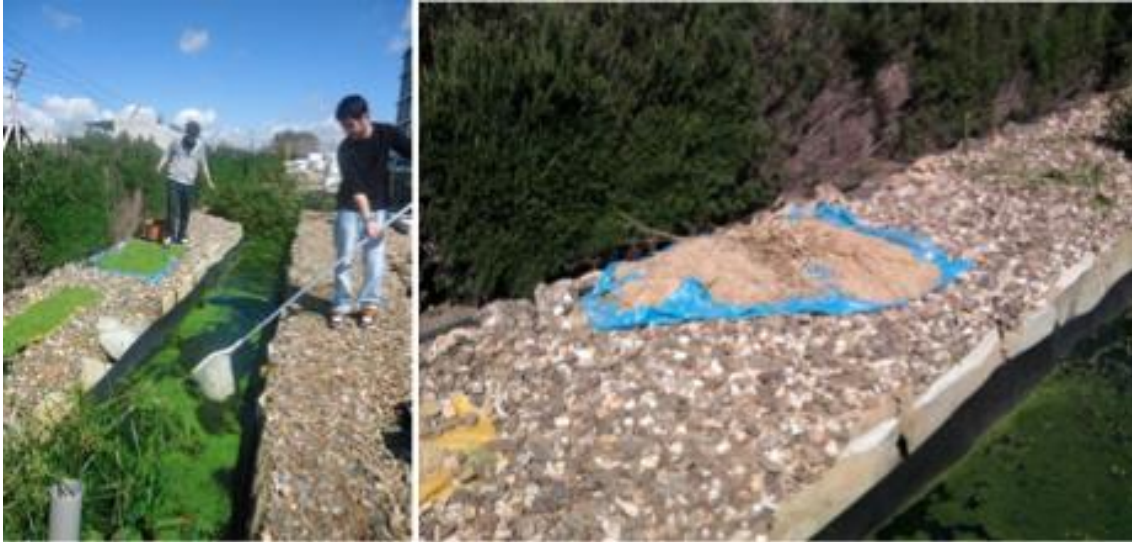
Durante las semanas se ha retirado la lemna sobrante en el canal, sobre todo en el primer tramo de reutilización, para su posterior secado al sol y utilización como pienso para animales de granja. Para evitar su deterioro es recomendable secar en capas finas para evitar que las zonas más húmedas a las que no les da el sol se pudran.

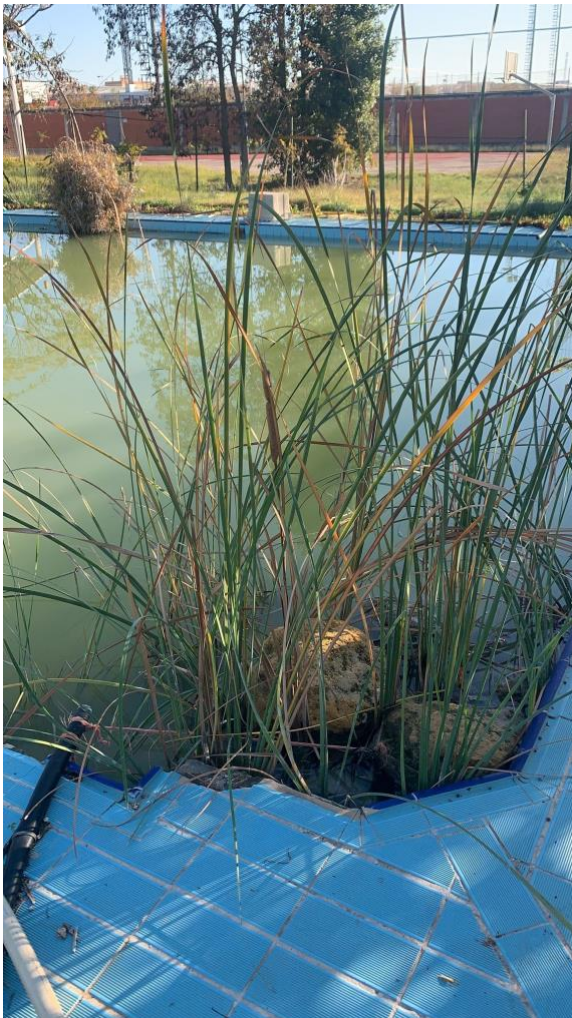
Estas las hemos cultivado en el estanque piloto de Torreblanca
