Proyecto Fin de Máster

Máster de Ingeniería Ambiental

Renaturalización del río Choluteca a su paso por Tegucigalpa

Dep. Ingeniería Química y Ambiental
Escuela Técnica Superior de Ingeniería
Universidad de Sevilla

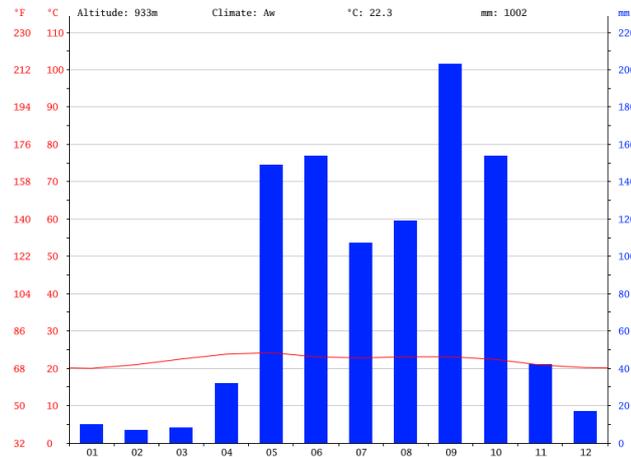
Figura 1. Climograma Tegucigalpa. Fuente:Climate-data.org

La marcada existencia de una época seca y una de lluvias, con una pluviometría muy dispar hace que el caudal del río suba bruscamente con las lluvias o baje hasta quedarse prácticamente seco en la época seca. Situación que se pronostica sea agravada con el cambio climático, y que condiciona en gran medida la concentración de contaminantes en el río Choluteca, al producirse una alta variabilidad del caudal.

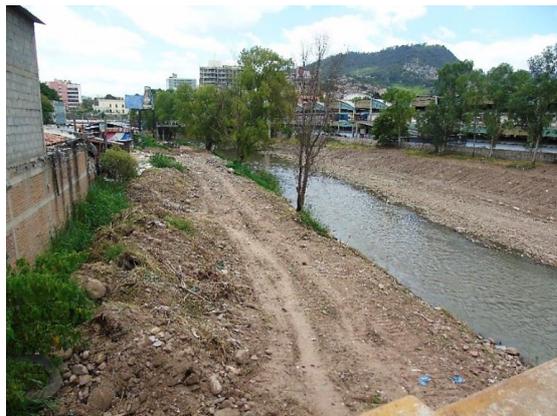
Figura 4. Orillas del río Choluteca deforestadas a la altura de Tegucigalpa (Año 2017). Elaboración propia

En cuanto a la flora, se ha destruido el bosque de ribera original, la configuración de la masa vegetal se compone mayoritariamente de herbáceas y matorrales dispersos, siendo, la existencia de árboles escasa y aislada, coexistiendo con una gran superficie de los márgenes del río desnudos de vegetación.

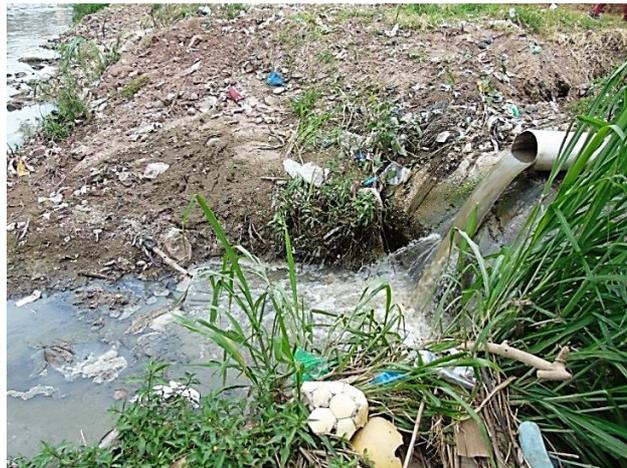
Figura 5. Vertido de aguas negras en los mercados de la 1ª Avenida de Comayagüela (Año 2017). Elaboración Propia

Este grado de contaminación es causado en parte, por la grave situación de deterioro en los que todavía se encuentran los colectores de la ciudad. Los cuales, fueron gravemente dañados en 1998 por el huracán Mitch, destruyendo gravemente la infraestructura del sistema de saneamiento de la ciudad. Obligando a que la mayoría de las aguas residuales no sean recogidas y canalizadas, siendo directamente vertidas al cauce del río sin tratar.

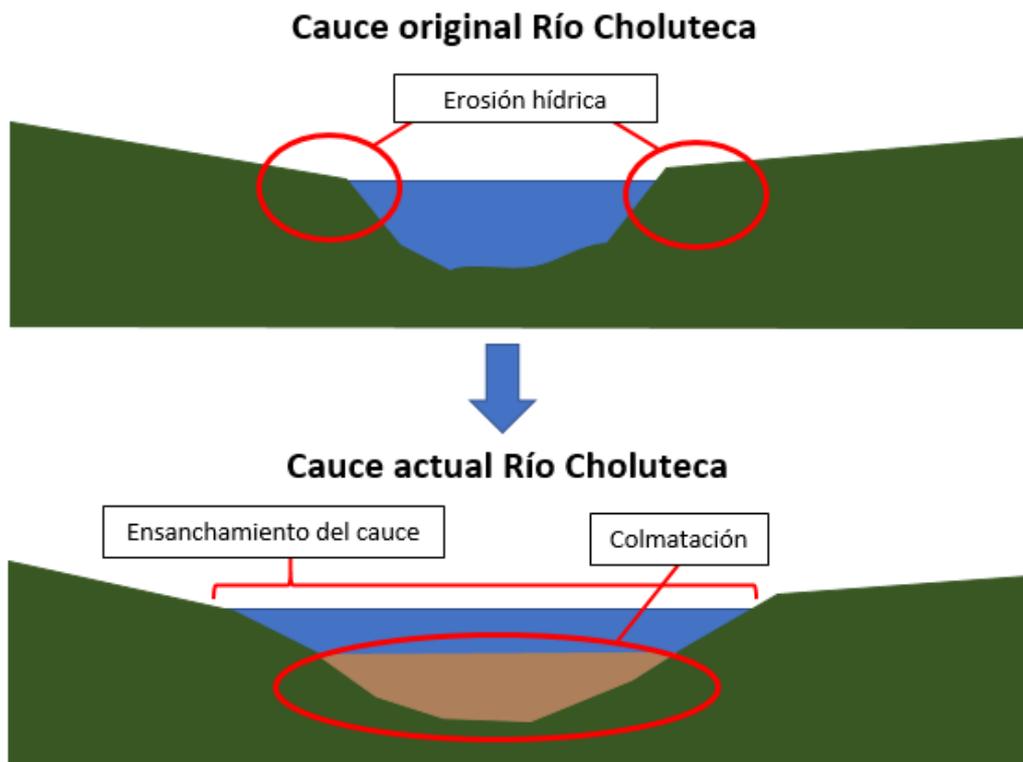
Figura 7. Esquema evolución del cauce del río Choluteca. Elaboración propia

Al encontrarse las orillas, mayoritariamente sin coberturas vegetales en Tegucigalpa. Estas se han ido erosionando con las crecidas del río, y, por consiguiente se ha disminuido la sección del río al colmatarse con los sedimentos transportados.

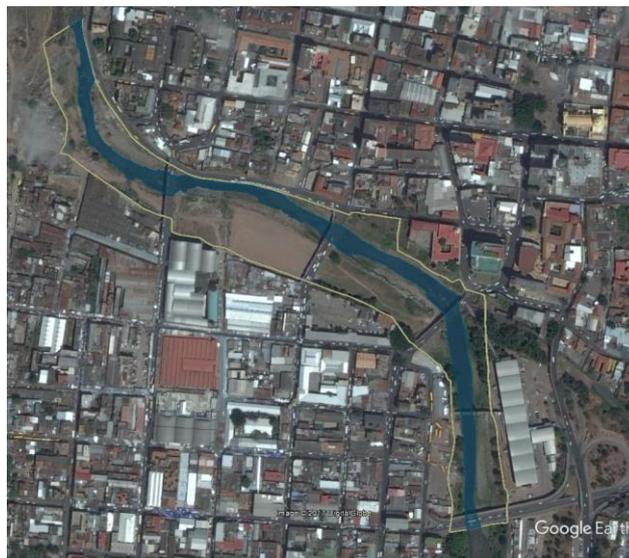
Figura 10. Delimitación del área de actuación. Elaboración propia

Para la realización del proyecto, seleccionaremos un área piloto de ribera. Por lo cual, solo tendremos en consideración un tramo de 1000 m, quedando esta área delimitada por el puente de Estocolmo y el área tras el puente Carias, teniendo en total un área susceptible de 70.000 m², como se muestra a continuación en la imagen:

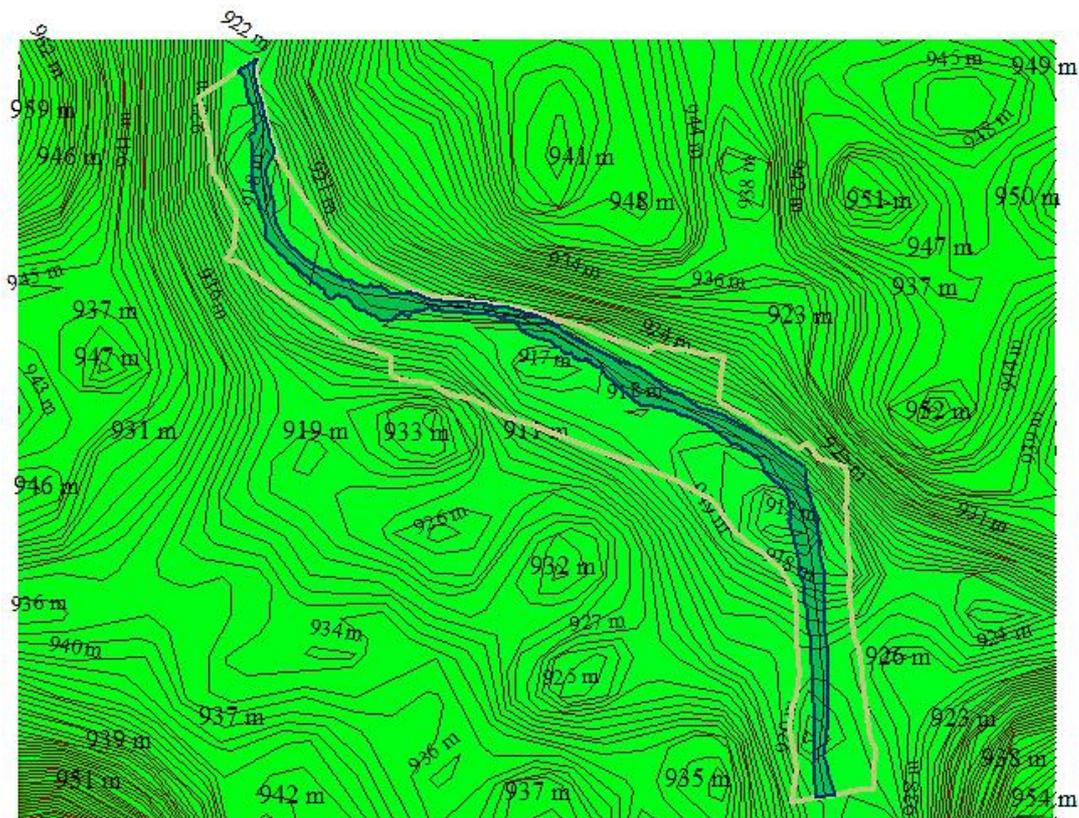
Figura 11. Mapa Curvas de Nivel del tramo de actuación. Elaboración propia

En las siguientes imágenes, se puede apreciar las curvas de nivel y el perfil del cauce fluvial del tramo del río Choluteca del área de actuación seleccionada.

Se puede apreciar como la extensión del en el margen derecho es escasa, con zonas de acusada pendientes al encontrarse al margen del muro de contención de la carretera. Mientras que en el margen izquierdo posee una extensión útil mayor y con tramos más suaves, que podrán ser objeto de revegetación.

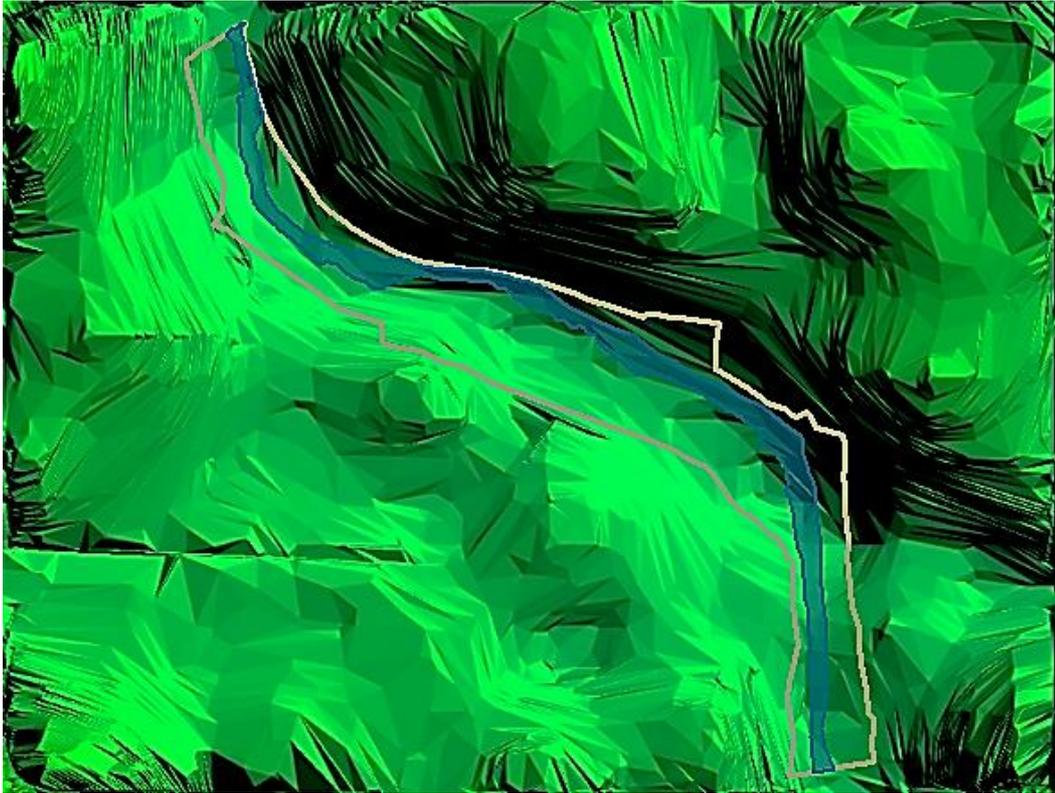
Figura 12. Malla 3D del contorno del área de actuación. Elaboración propia

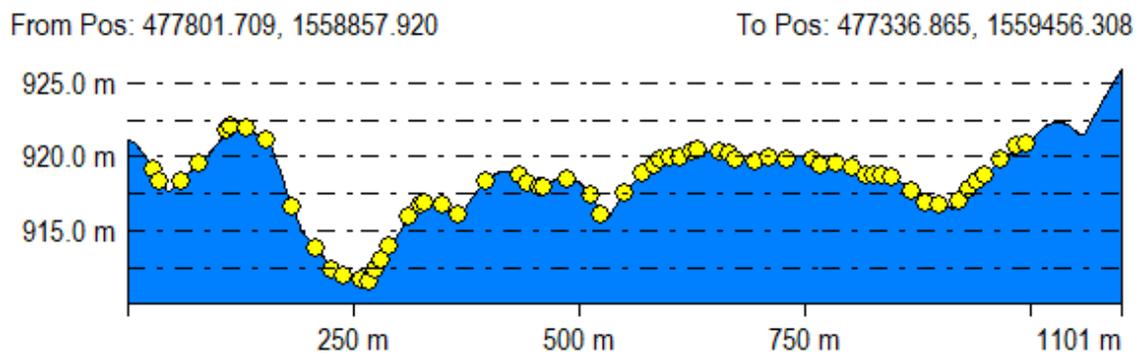
Figura 13. Perfil de pendiente del cauce del tramo de actuación. Producción propia

El cauce consta de un tramo inicial con una ligera pendiente, mientras que el resto del tramo posee escasa variación de la pendiente, con pequeñas subidas y bajada de cota.

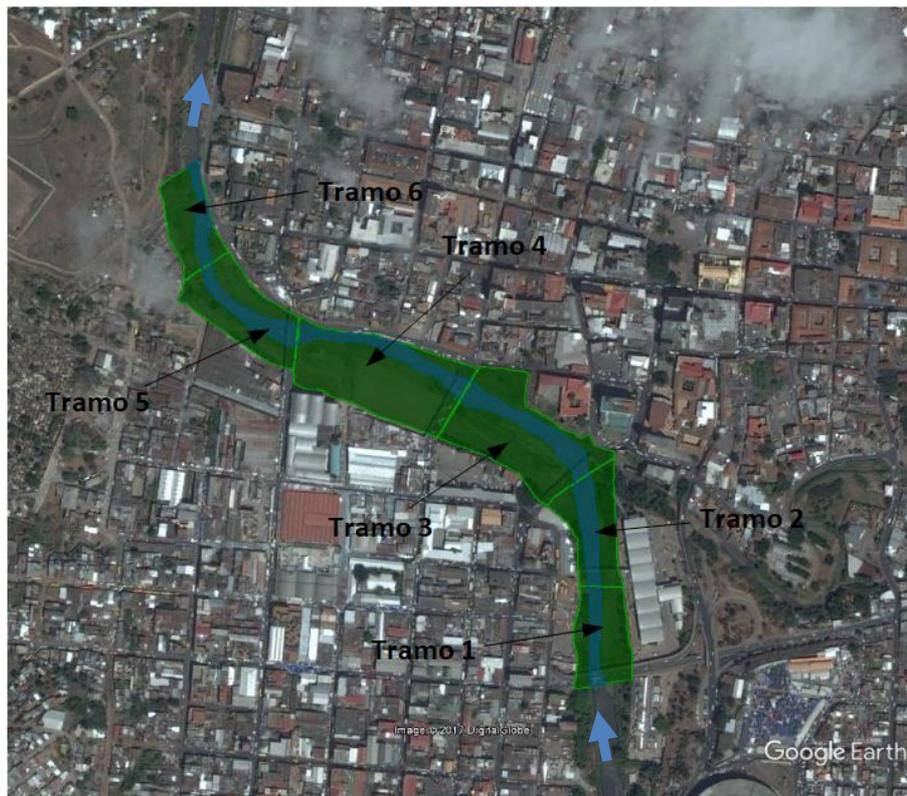
Figura 14. Tramos actuación río Cholulteca. Elaboración propia

Se dividirá la zona de actuación en los siguientes tramos:

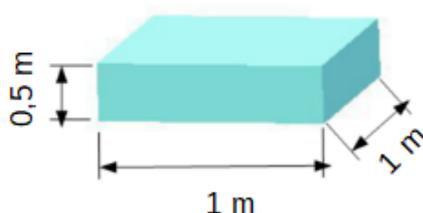
Figura 16. Dimensionado de un humedal flotante. Elaboración propia

Los humedales flotantes constarán de una estructura flotante hueca de PVC de 1 x 0,5 x 1 m, con la base perforada y 4 flotadores de PVC. La base se cubrirá con una malla de PVC, sobre la que irán 0,5 m³ de sustrato de turba, en el que se plantarán: 2 ejemplares de *Typha latifolia* y 2 ejemplares de *Mentha aquatica*.

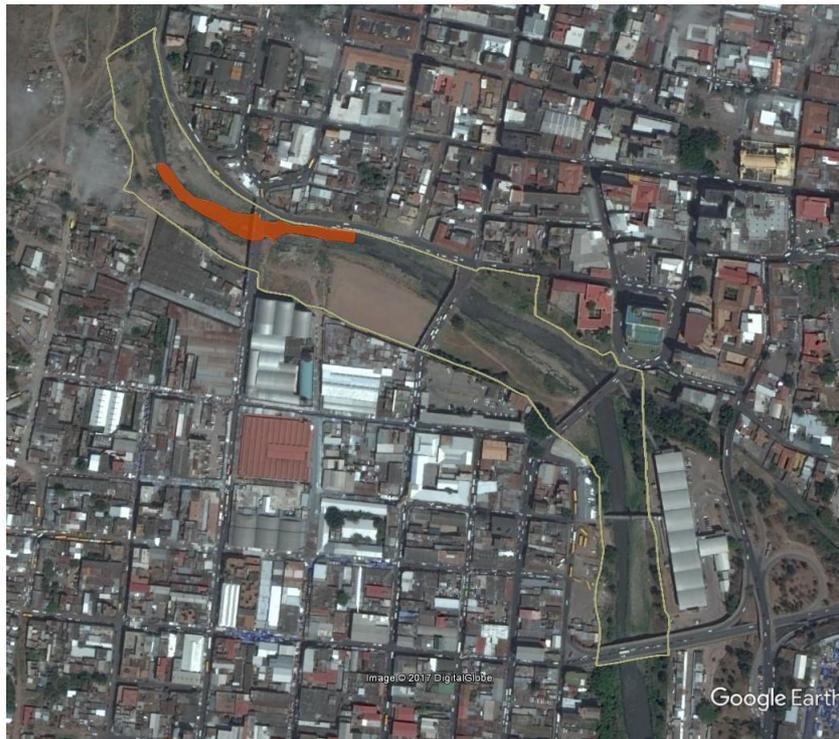
Figura 17. Área Humedales flotantes en el tramo actuación. Elaboración propia

Los humedales flotantes deberán colocarse en zonas donde la velocidad de la corriente del río no sea elevada, ya que si no podrían ser arrastrados aguas abajo en las crecidas. De modo, que se ha seleccionado una zona con escasa pendiente:

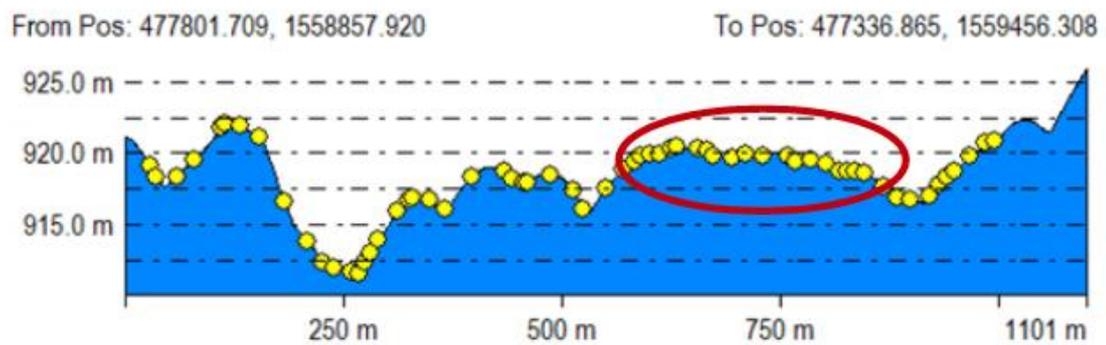
Figura 18. Perfil pendiente de los Humedales Flotantes en la zona de actuación. Elaboración Propia

Se trata de un tramo de 240 m, donde cómo se puede apreciar en la siguiente figura, la pendiente es escasa.

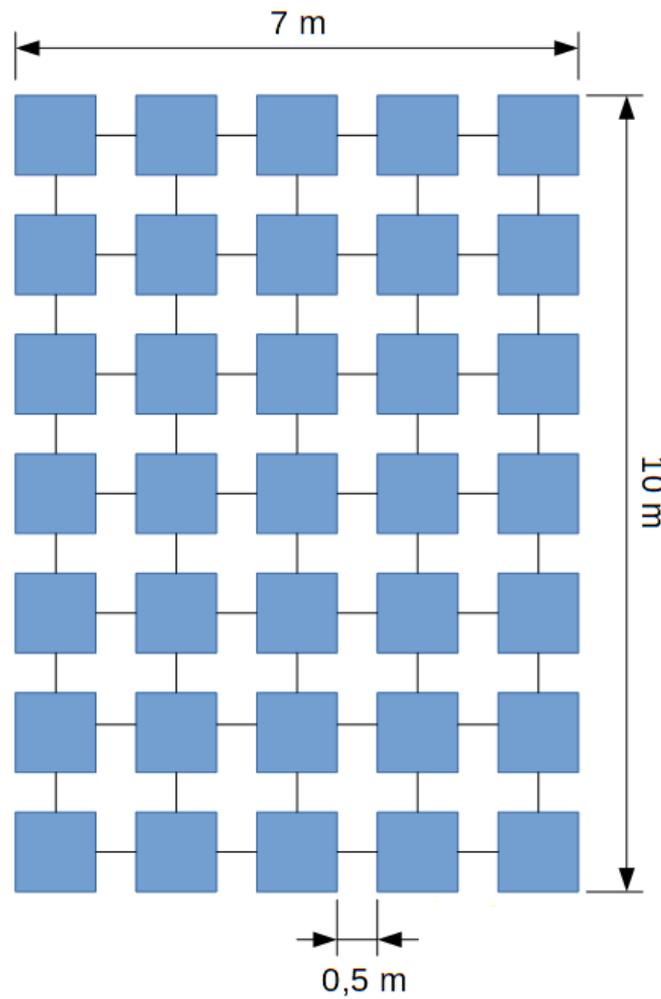
Figura 19. Matriz humedales flotantes, vista de planta.
Elaboración propia

La distribución de los humedales seguirá una matriz de 5 columnas por 7 filas, con un espaciado de 0,5 m entre cada humedal, conectados entre sí por cuerdas y fijados al lecho con una cuerda de 4 m de forma alterna, para evitar su movimiento horizontal. Con un espaciado de 20 m entre humedal y humedal.

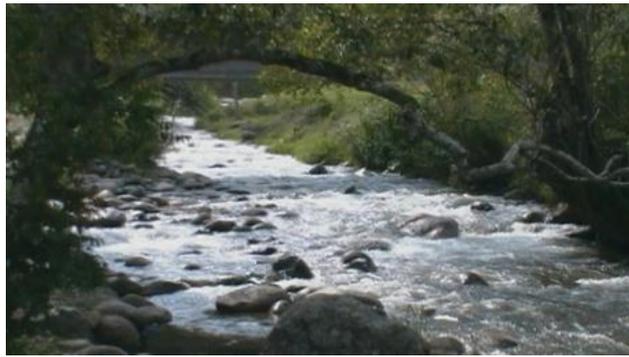
Figura 20. Rápido. Fuente: Google imagenes

En esta zona se colocarán rocas de modo que el agua al descender el cauce choque con las piedras produciéndose turbulencia, se mezcle el agua y se fuerce la entrada de aire al agua. Consiguiendo la máxima eficiencia en época de lluvias cuando el río tiene mayor caudal.

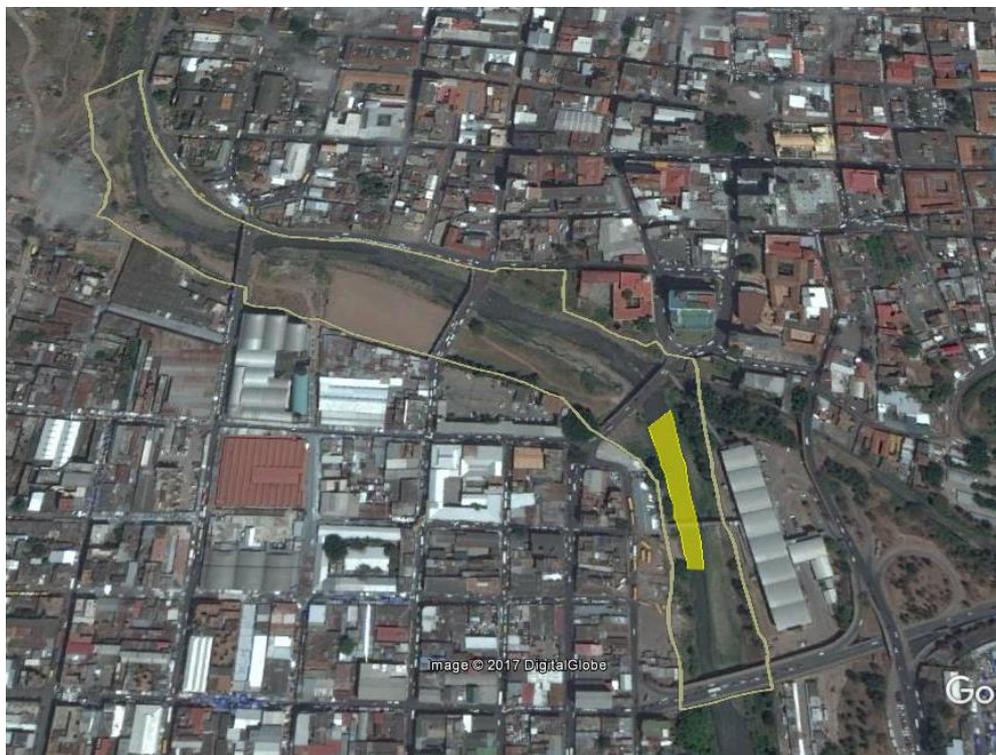
Figura 21. Zona de rápidos en el tramo de intervención. Elaboración propia

Área: 2666 m²; Área Rápidos: 1752 m²

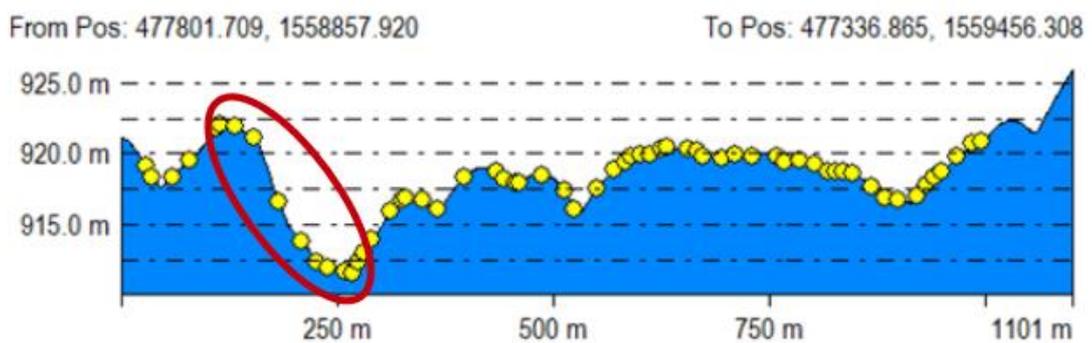
Figura 22. Perfil de pendiente de los rápidos en la zona de intervención. Elaboración propia

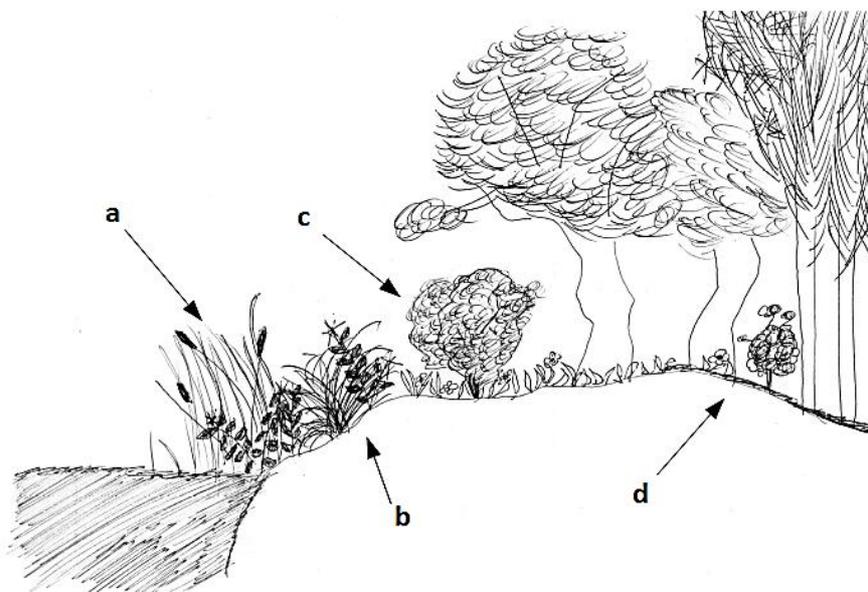
Figura 23. Estructura esquemática del bosque de galería seco propuesto.
Elaboración propia

Tomando como base los estudios previos realizados sobre otros bosques de ribera hondureños y la ciudad de Tegucigalpa [8, 10, 13, 17], definimos la siguiente estructura de la ribera fluvial urbana:

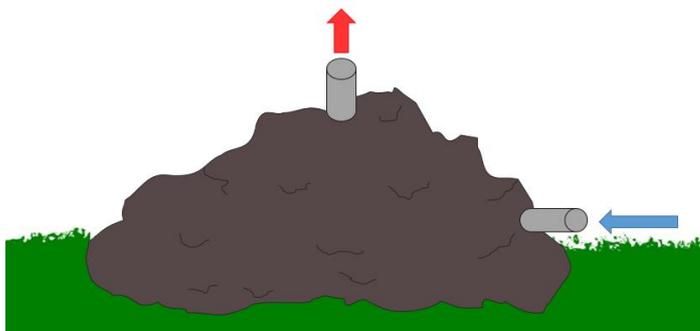
Figura 24. Esquema de compostaje por aireación pasiva forzada. Elaboración propia

Por lo que antes de realizar la revegetación, se efectuara la adición de compost proveniente del compostaje por aireación pasiva forzada de los lodos de los digestores anaerobios de las depuradoras de la ciudad. Así gestionamos estos residuos valorizándolos y obteniendo el compost necesario para la enmienda, evitando que acaben en vertedero.

Estas pilas de aireación pasiva forzada, permiten la entrada pasiva del aire necesario en el compostaje gracias a los flujos de aire que se generan por convección del aire. El aire caliente que se produce escapa por la chimenea creando una depresión, forzando la entrada de aire fresco que ocupa el espacio liberado por el aire de salida.

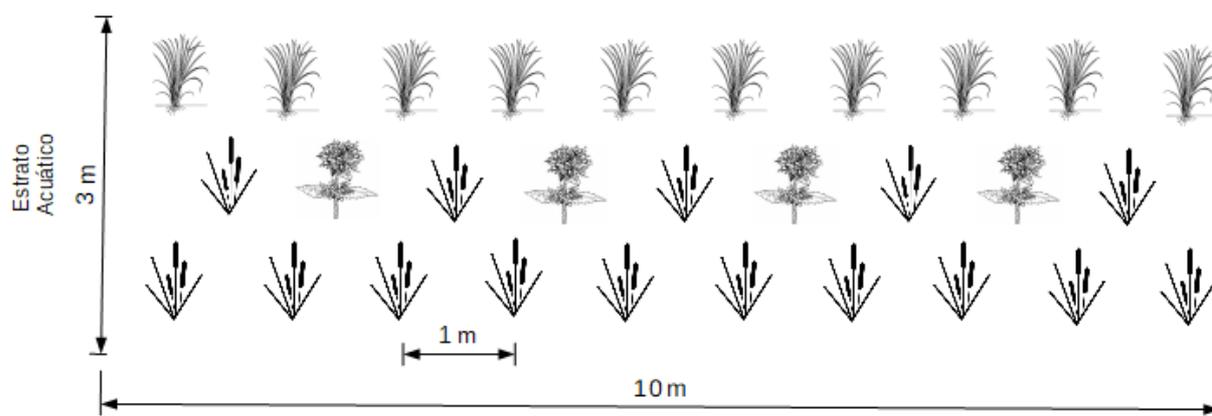
Figura 25. Matriz reforestado del estrato acuático. Elaboración propia

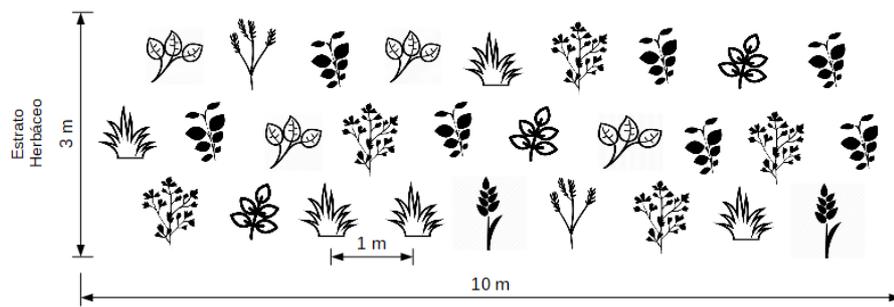
Figura 26. Matriz reforestado del estrato herbáceo. Elaboración propia

Las plantas herbáceas se distribuirán una matriz de plantación en tresbolillo 1:2:1, con filas espaciadas en 1 m y con una distancia de espaciado de 1 m entre ejemplar. De este modo, se alcanzará una densidad de 0,96 ejemplares/m².

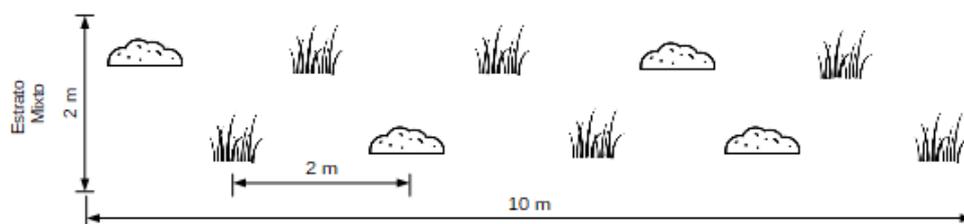
Figura 27. Matriz reforestado del estrato mixto. Elaboración propia

Las plantas herbáceas y arbustivas se distribuirán siguiendo una matriz de plantación en tresbolillo 2:1, con una distancia entre filas de 1 m y una distancia de espaciado de 2 m entre plantas. De este modo, se alcanzará una densidad de 0,5 ejemplares/m².

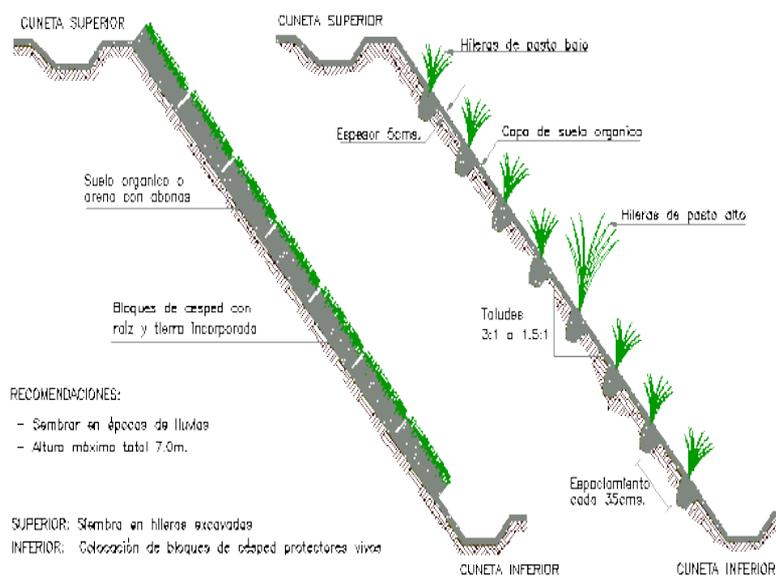
Figura 29. Cobertura de taludes con herbáceas. Fuente: Google Imágenes

El tramo de actuación se caracteriza por poseer zonas con taludes prolongadas. Estos taludes pueden ser reforzadas mediante la utilización de un mulching de hojarasca de 0,5 cm de espesor y usando geomalla de polietileno como fijación del suelo, posteriormente se plantarán coberturas de herbáceas de *Conyza confusa*, para ayudar a retener el suelo, las herbáceas serán las seleccionadas con una densidad de 4 plantas/m².

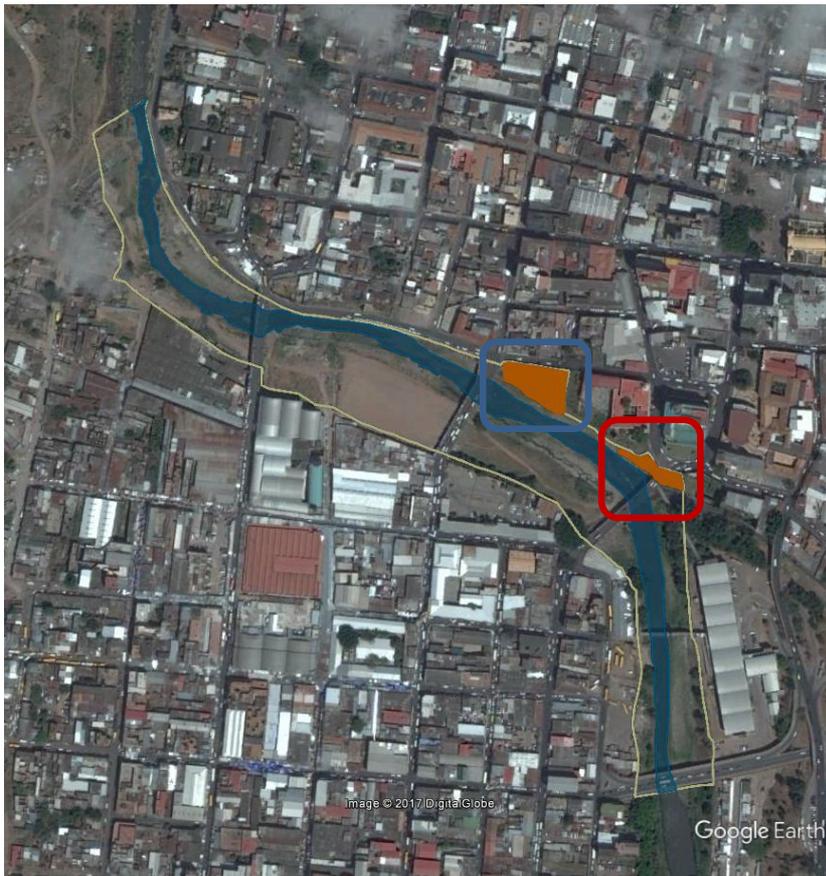
Figura 30. Zonas intervención refuerzo de taludes. Talud 1 en rojo y Talud 2 en azul. Elaboración propia

Talud 1 (en Rojo), cuenta con una extensión de 814 m² y un pendiente promedio superior al 15%:

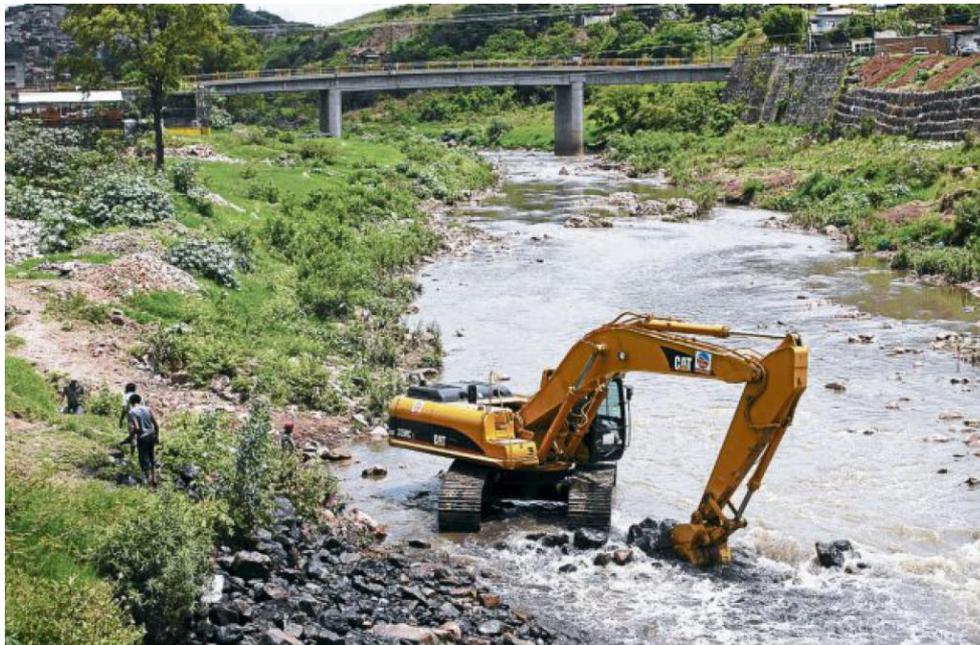
Figura 33. Tareas de dragado en el río Choluteca. Fuente: ww.elheraldo.hn

Estos trabajos de dragados se deberán realizar en la época seca, cuando el caudal de agua del río Choluteca baja drásticamente hasta ir prácticamente seco. Se realizará utilizando una retroexcavadora que pueda ir retirando los sedimentos de las zonas colmatadas.

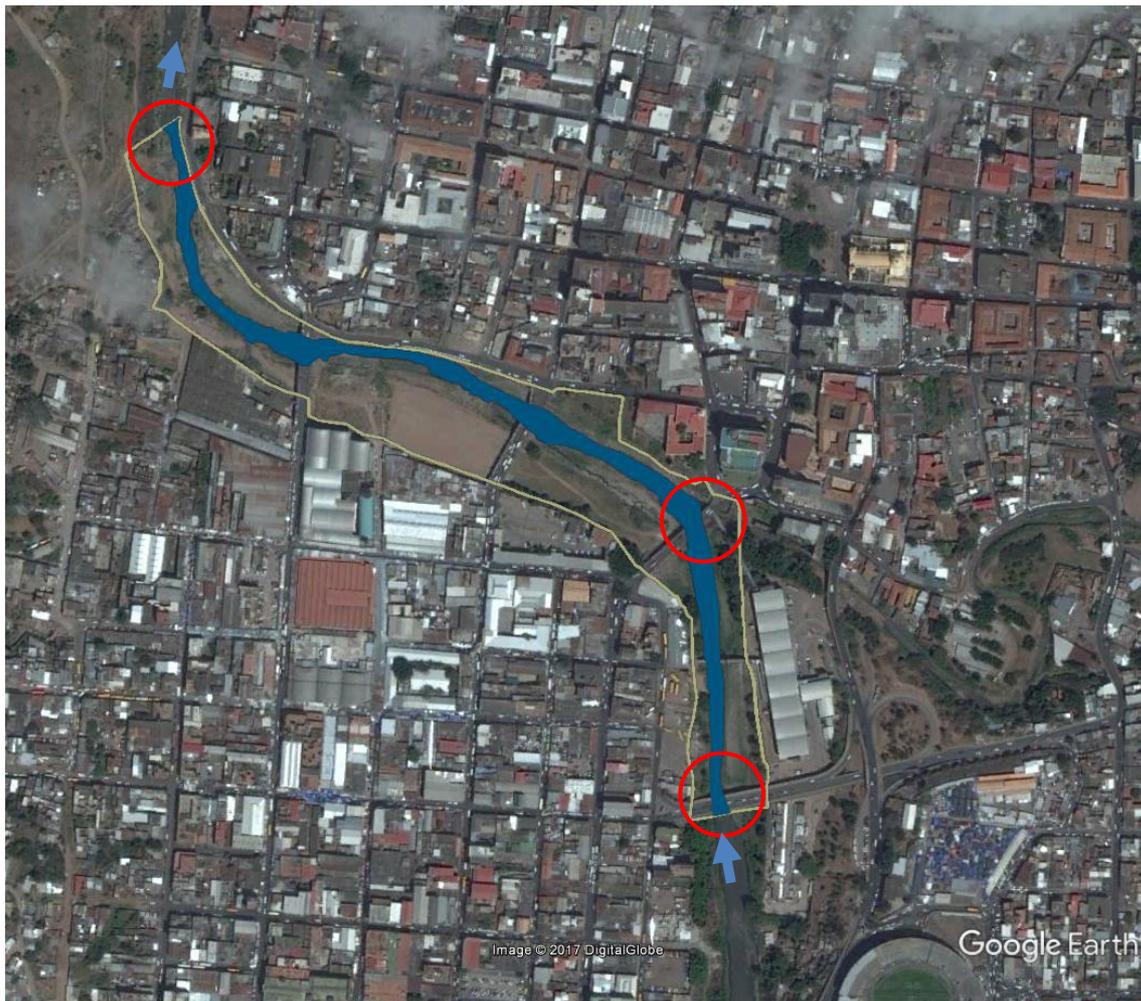
Figura 34. Puntos de análisis propuestos. Elaboración propia

Para lo cual, se deberán educar a los responsables técnicos del SANAA y a los ciudadanos cualificados, para la identificación de las alteraciones de las propiedades del río como son: el color, el olor, la aparición de espumas, proliferación algal anormal... etc.

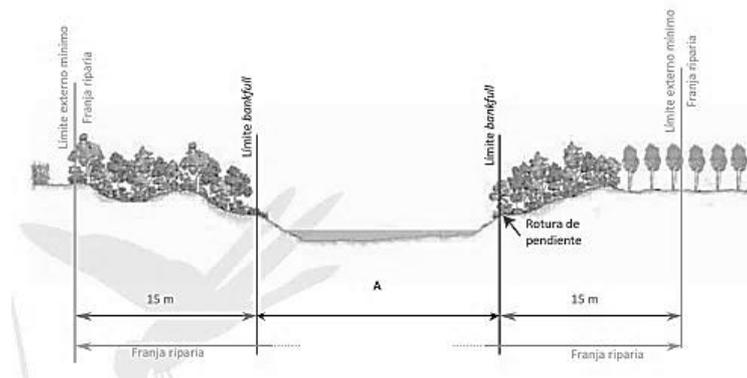
Ilustración 1. Delimitación de la franja riparia en un río de anchura de canal lleno mayor a 10 m. Fuente: Libro “Restauración y gestión ecológica fluvial”

$$FR = A + 15 m$$

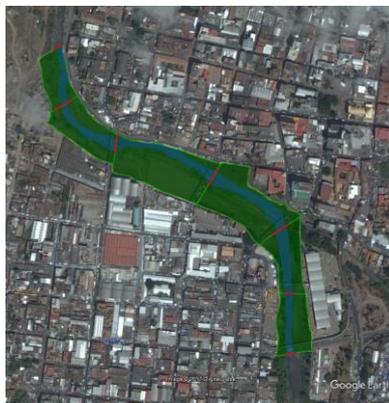
Ilustración 2. Franja de ruptura de los tramos propuestos.

Se delimitaron y midieron las zonas de ruptura de las laderas en los tramos propuestos, usando Google Earth:

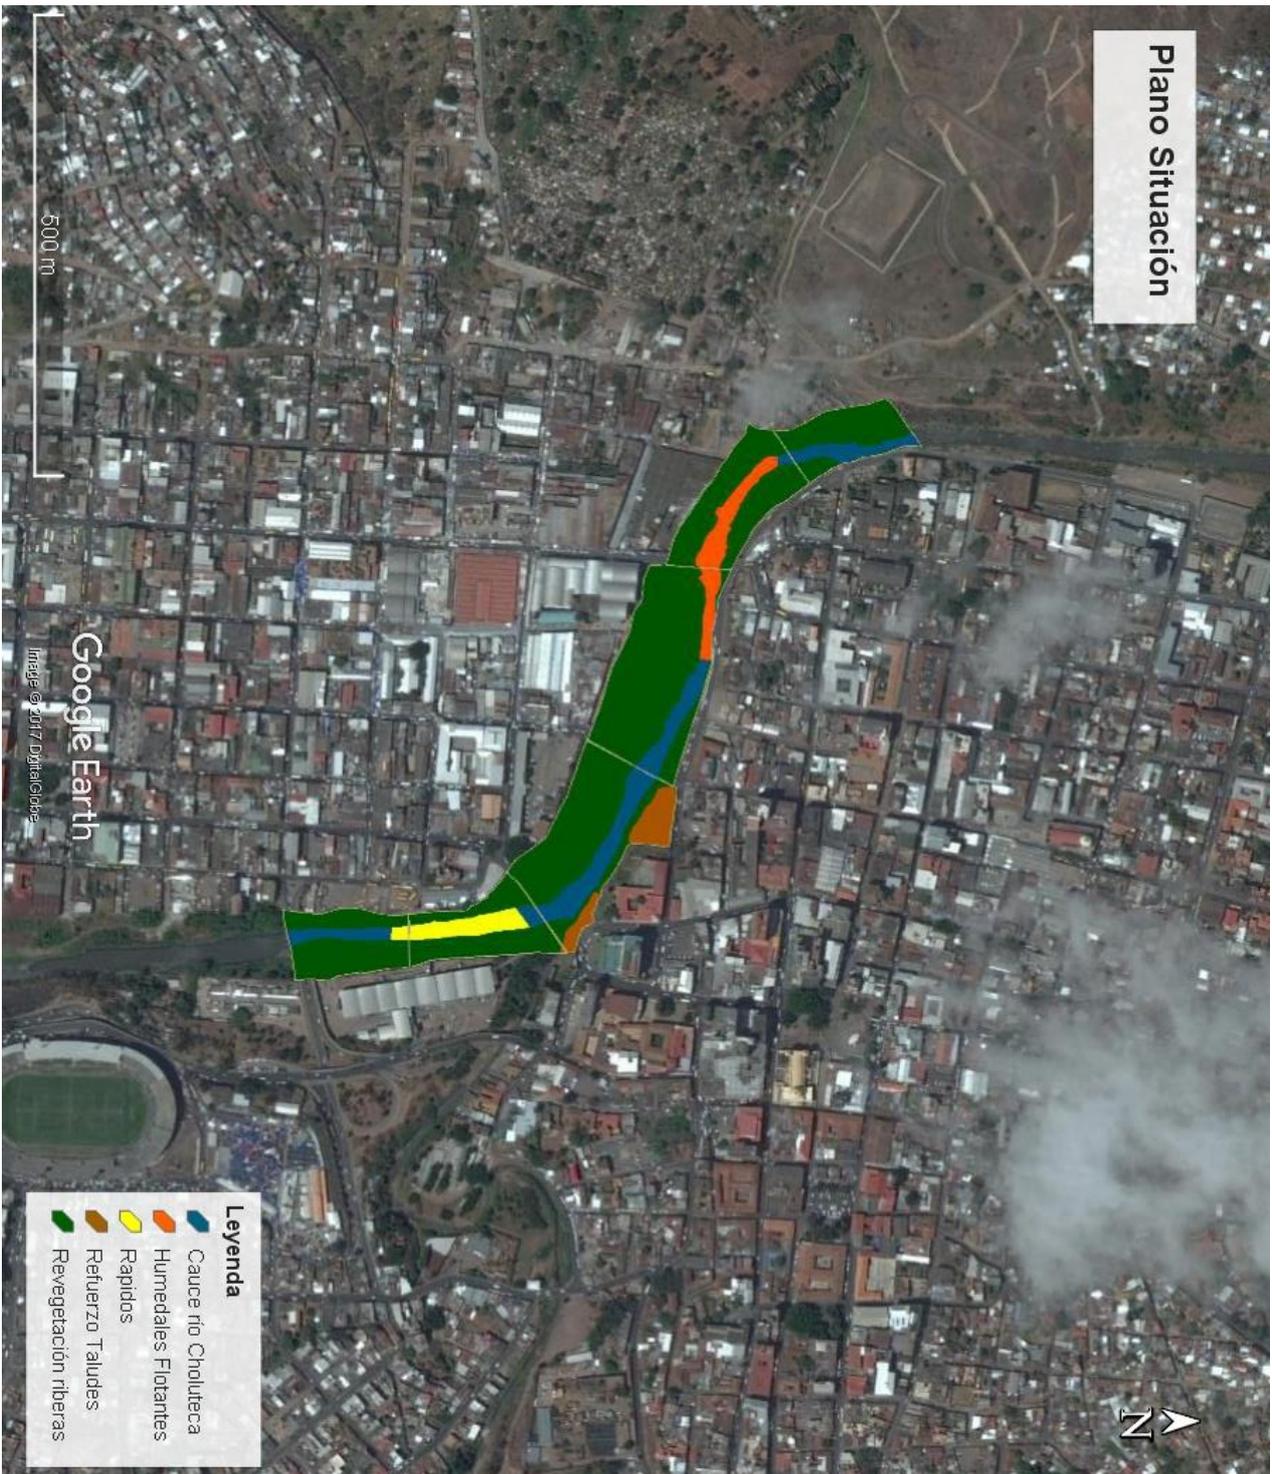
Plano matriz de revegetación. Elaboración propia
